M3 KACZMAREK pracownia projektowa m3 sp. z o.o. ul. Lindleya 16; 02-013 Warszawa www.m3kaczmarek.pl; biuro@m3kaczmarek.pl tel. 607 850 703, 607 850 732			
OBIEKT:	Kościół pw. św. Michała Archanioła w Domachowie		
ADRES INWESTYCJI:	Domachowo 77, 63-840 Krobia, dz. nr 402		
PRZEDMIOT RYSUNKU:	ELEWACJA ZACHODNIA		
SKALA: 1:100	DATA: 06.2024	PODPIS	NR RYS.
PROJEKTANT ARCHITEKT:	mgr inż. arch. Joanna Włodarz spec. architektoniczna WP-OIA/OKK/UpB/59/2008		1
ASYSYNT:	mgr inż. Marcin Kaczmarek		STR.
ASYSYNT:	inż. Małgorzata Mansfeld

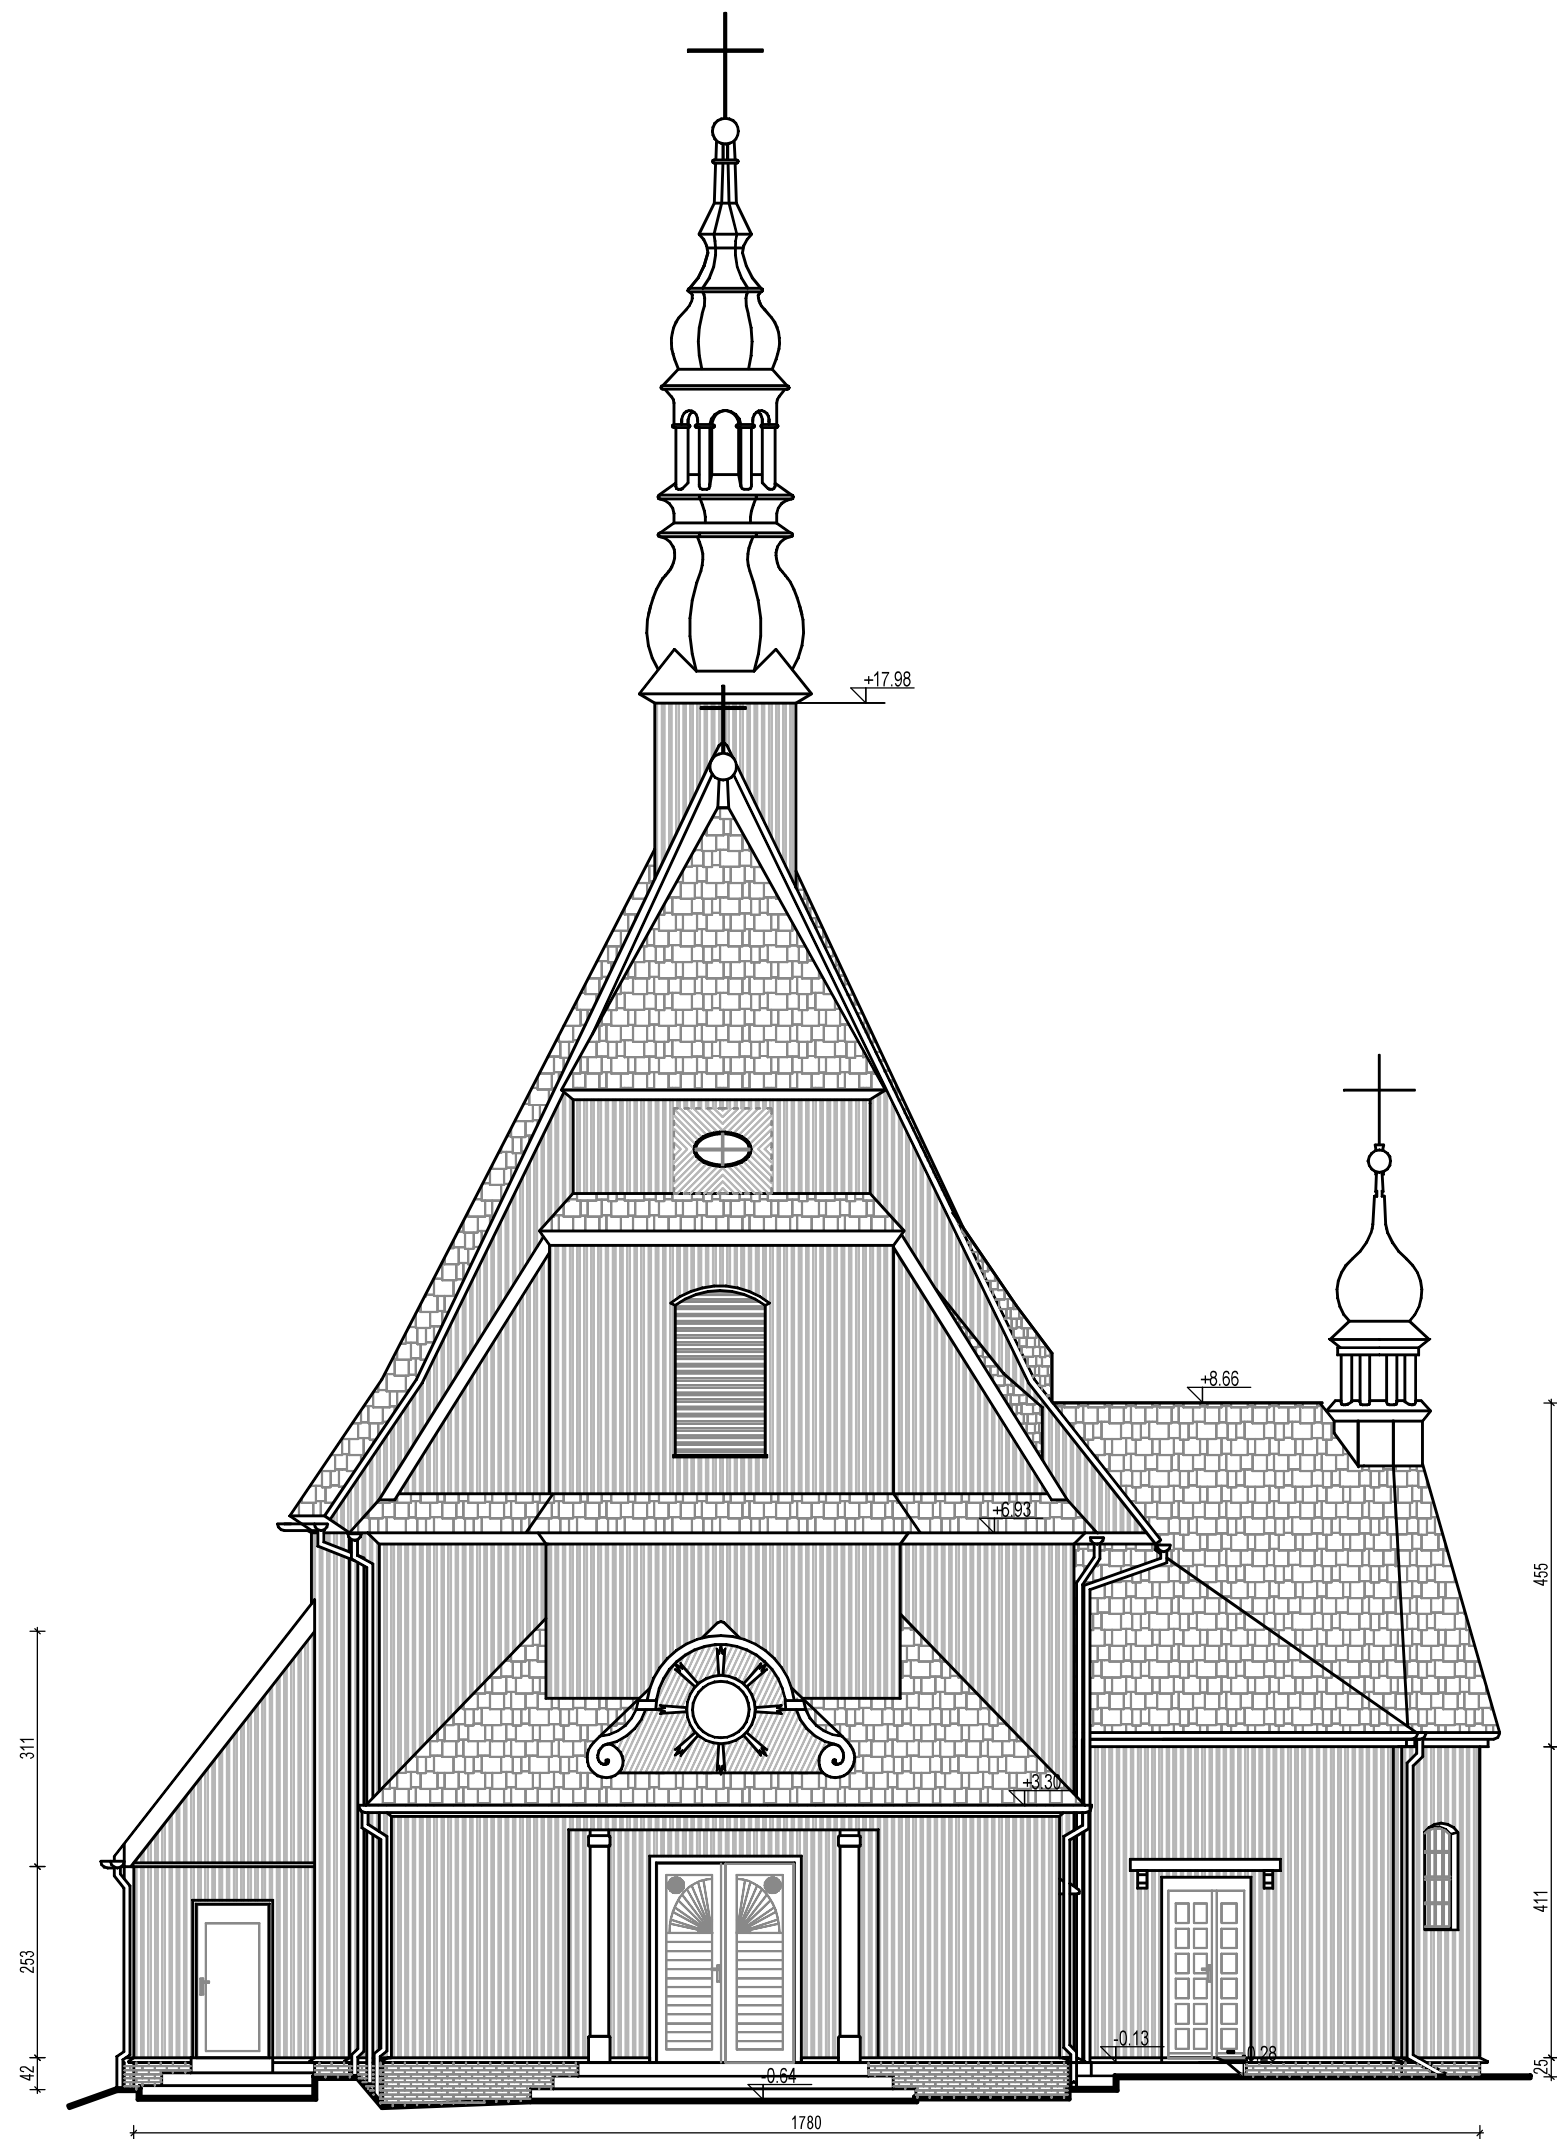
Elewacja kościoła potrzebuje natychmiastowej interwencji ratunkowej zabezpieczającej świątynię przed degradacją i zniszczeniem wnętrza. W tym celu konieczne są niezbędne naprawy, wymiana niektórych elementów oszalowania i gontów, wzmocnienie osłabionych elementów konstrukcji, oczyszczenie całej powierzchni zewnętrznej oraz gruntowna impregnacja. Deski okalające kościół są w dużej mierze surowe i częściowo zmuszane, co pod wpływem warunków atmosferycznych przyspiesza ich rozpad i dlatego wskazane jest zastosowanie profesjonalnego środka zabezpieczającego. Do uzupełnienia są brakujące gonty, co powoduje wlewanie się wody do środka. Uzupełnienia wymagają opierzenia z blachy przy dachu i przy dolnym okapniku. Niezbędne są naprawy nieszczelnych drzwi wejściowych do kościoła. Konieczna jest wymiana wyprężonych lat okrywających styki desek pionowych oraz listew wokół okien, które wymagają uszczelnienia na łączeniu okna ze ścianą. Potrzebne jest wzmocnienie skrzydeł okiennych oraz uzupełnienie brakujących elementów w oknach.

1. Postawienie rusztowań i podnośnika koszowego oraz zabezpieczenie terenu przy kościele.
2. Dokonanie prób powierzchni w celu wyboru najlepszej metody i środka impregnującego.

3. Usunięcie warstwy luszczącej się starych farb, resztek mikroorganizmów i innych zanieczyszczeń z powierzchni elewacji metodą uznaną przez wykonawcę za optymalną.

4. Dezaktywacja szkodliwych mikroorganizmów (glony, pleśń, mchy, grzyby).
5. Usunięcie zniszczonych elementów oszalowania ścian, stolarki i pokrycia dachowego.

6. Rekonstrukcja usuniętych elementów w analogicznym materiale i obróbce.
7. Uszczelnienie miejsc newralgicznych w otworach okiennych i drzwiowych.
8. Wybór optymalnego środka do impregnacji i zabezpieczenia drewna.

9. Wybór kolorystyki na podstawie próby na obiekcie - do prezentacji i decyzji Komisji Konserwatorskiej.
10. Wykonanie docelowej impregnacji.
11. Sporządzenie dokumentacji fotograficznej i opisowej z przebiegu prac z załączeniem kart technicznych zastosowanych materiałów.
