M3 KACZMAREK pracownia projektowa m3 sp. z o.o. ul. Lindleya 16; 02-013 Warszawa www.m3kaczmarek.pl; biuro@m3kaczmarek.pl tel. 607 850 703, 607 850 732			
OBIEKT:	Kościół pw. św. Michała Archanioła w Domachowie		
ADRES INWESTYCJI:	Domachowo 77, 63-840 Krobia, dz. nr 402		
PRZEDMIOT RYSUNKU:	ELEWACJA ZACHODNIA		
SKALA: 1:100	DATA: 06.2024	PODPIS	NR RYS.
PROJEKTANT ARCHITEKT:	mgr inż. arch. Joanna Włodarz spec. architektoniczna WP-OIA/OKK/UpB/59/2008		1
ASYSTENT:	mgr inż. Marcin Kaczmarek		STR.
ASYSTENT:	inż. Małgorzata Mansfeld

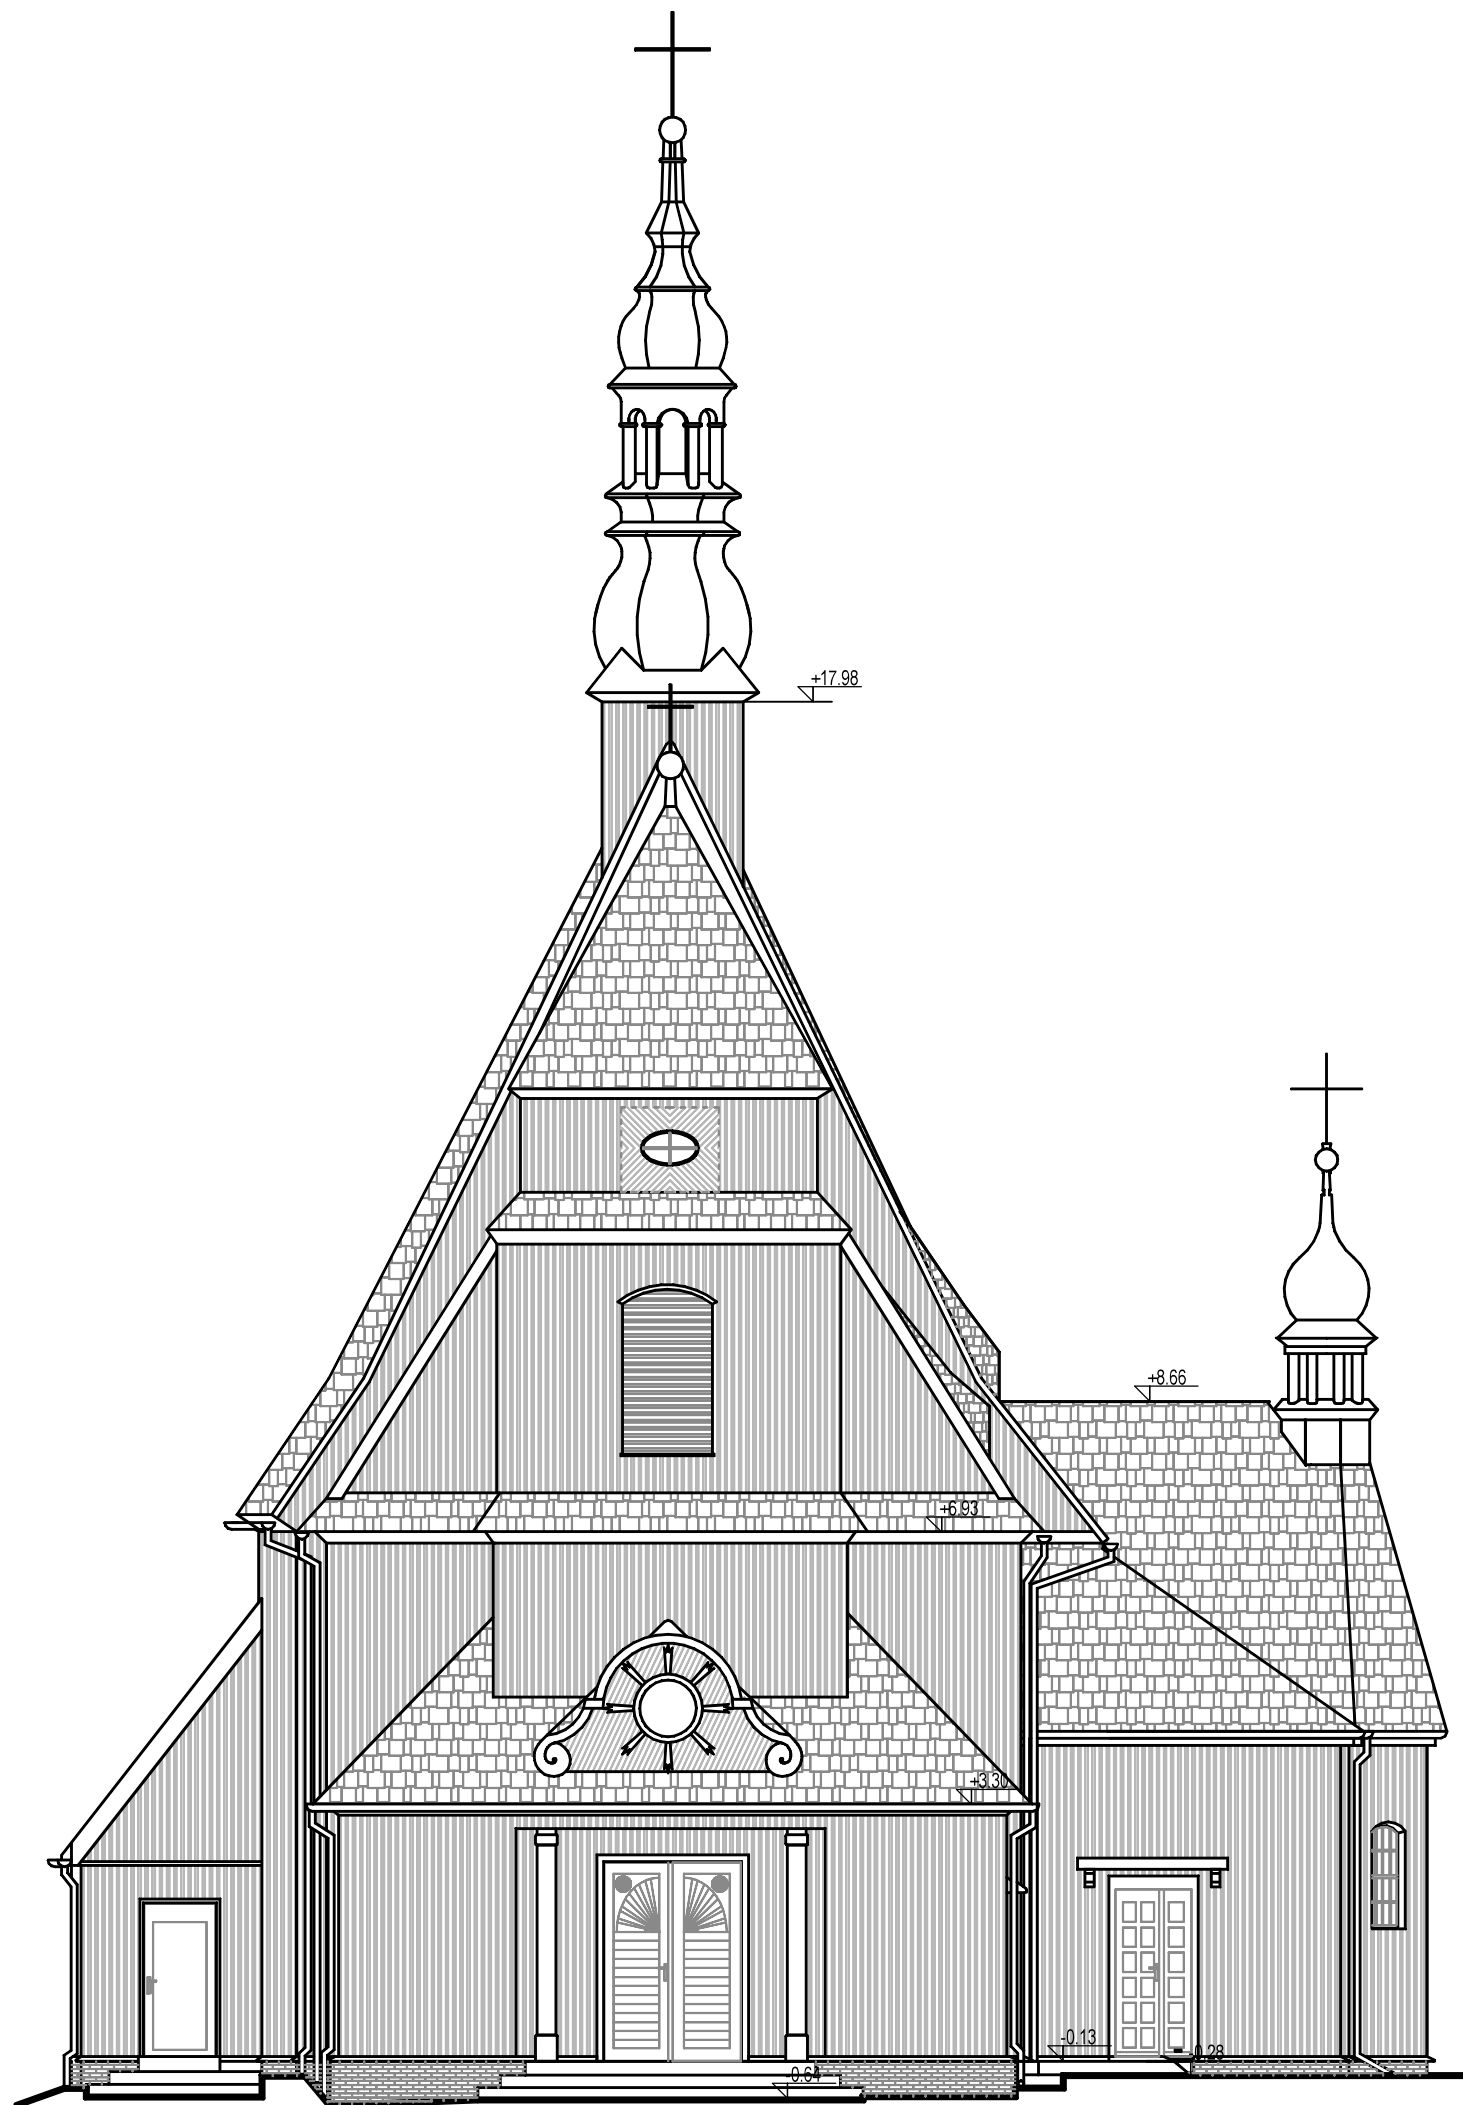
Elewacja kościoła potrzebuje natychmiastowej interwencji ratunkowej zabezpieczającej świątynię przed degradacją i zniszczeniem wnętrza. W tym celu konieczne są niezbędne naprawy, wymiana niektórych elementów oszalowania i gontów, wzmocnienie osłabionych elementów konstrukcji, oczyszczenie całej powierzchni zewnętrznej oraz gruntowna impregnacja. Deski okalające kościół są w dużej mierze surowe i częściowo zmurszałe, co pod wpływem warunków atmosferycznych przyspiesza ich rozpad i dlatego wskazane jest zastosowanie profesjonalnego środka zabezpieczającego. Do uzupełnienia są brakujące gonty, co powoduje wlewanie się wody do środka. Uzupełnienia wymagają opierzenia z blachy przy dachu i przy dolnym okapniku. Niezbędne są naprawy nieszczelnych drzwi wejściowych do kościoła. Konieczna jest wymiana wyprężonych łat okrywających styki desek pionowych oraz listew wokół okien, które wymagają uszczelnienia na łączeniu okna ze ścianą. Potrzebne jest wzmocnienie skrzydeł okiennych oraz uzupełnienie brakujących elementów w oknach.

1. Postawienie rusztowań i podnośnika koszowego oraz zabezpieczenie terenu przy kościele.
2. Dokonanie prób powierzchni w celu wyboru najlepszej metody i środka impregnującego.

3. Usunięcie warstwy łuszczącej się starych farb, resztek mikroorganizmów i innych zanieczyszczeń z powierzchni elewacji metodą uznaną przez wykonawcę za optymalną.

4. Dezaktywacja szkodliwych mikroorganizmów (glony, pleśnie, mchy, grzyby).
5. Usunięcie zniszczonych elementów oszalowania ścian, stolarki i pokrycia dachowego.

6. Rekonstrukcja usuniętych elementów w analogicznym materiale i obróbce.
7. Uszczelnienie miejsc nentralgicznych w otworach okiennych i drzwiowych.
8. Wybór optymalnego środka do impregnacji i zabezpieczenia drewna.

9. Wybór kolorystyki na podstawie próby na obiekcie - do prezentacji i decyzji Komisji Konserwatorskiej.
10. Wykonanie docelowej impregnacji.
11. Sporządzenie dokumentacji fotograficznej i opisowej z przebiegu prac z załączeniem kart technicznych zastosowanych materiałów.
