<p>M3 KACZMAREK pracownia projektowa m3 sp. z o.o. ul. Lindleya 16; 02-013 Warszawa www.m3kaczmarek.pl; biuro@m3kaczmarek.pl tel. 607 850 703, 607 850 732</p>			
OBIEKT:	Kościół pw. św. Michała Archanioła w Domachowie		
ADRES INWESTYCJI:	Domachowo 77, 63-840 Krobia, dz. nr 402		
PRZEDMIOT RYSUNKU:	ELEWACJA POŁUDNIOWA		
SKALA: 1:100	DATA: 06.2024	PODPIS	NR RYS.
PROJEKTANT ARCHITEKT:	mgr inż. arch. Joanna Włodarz spec. architektoniczna WP-OIA/OKK/UpB/59/2008		2
ASYSTENT:	mgr inż. Marcin Kaczmarek		STR.
ASYSTENT:	inż. Małgorzata Mansfeld

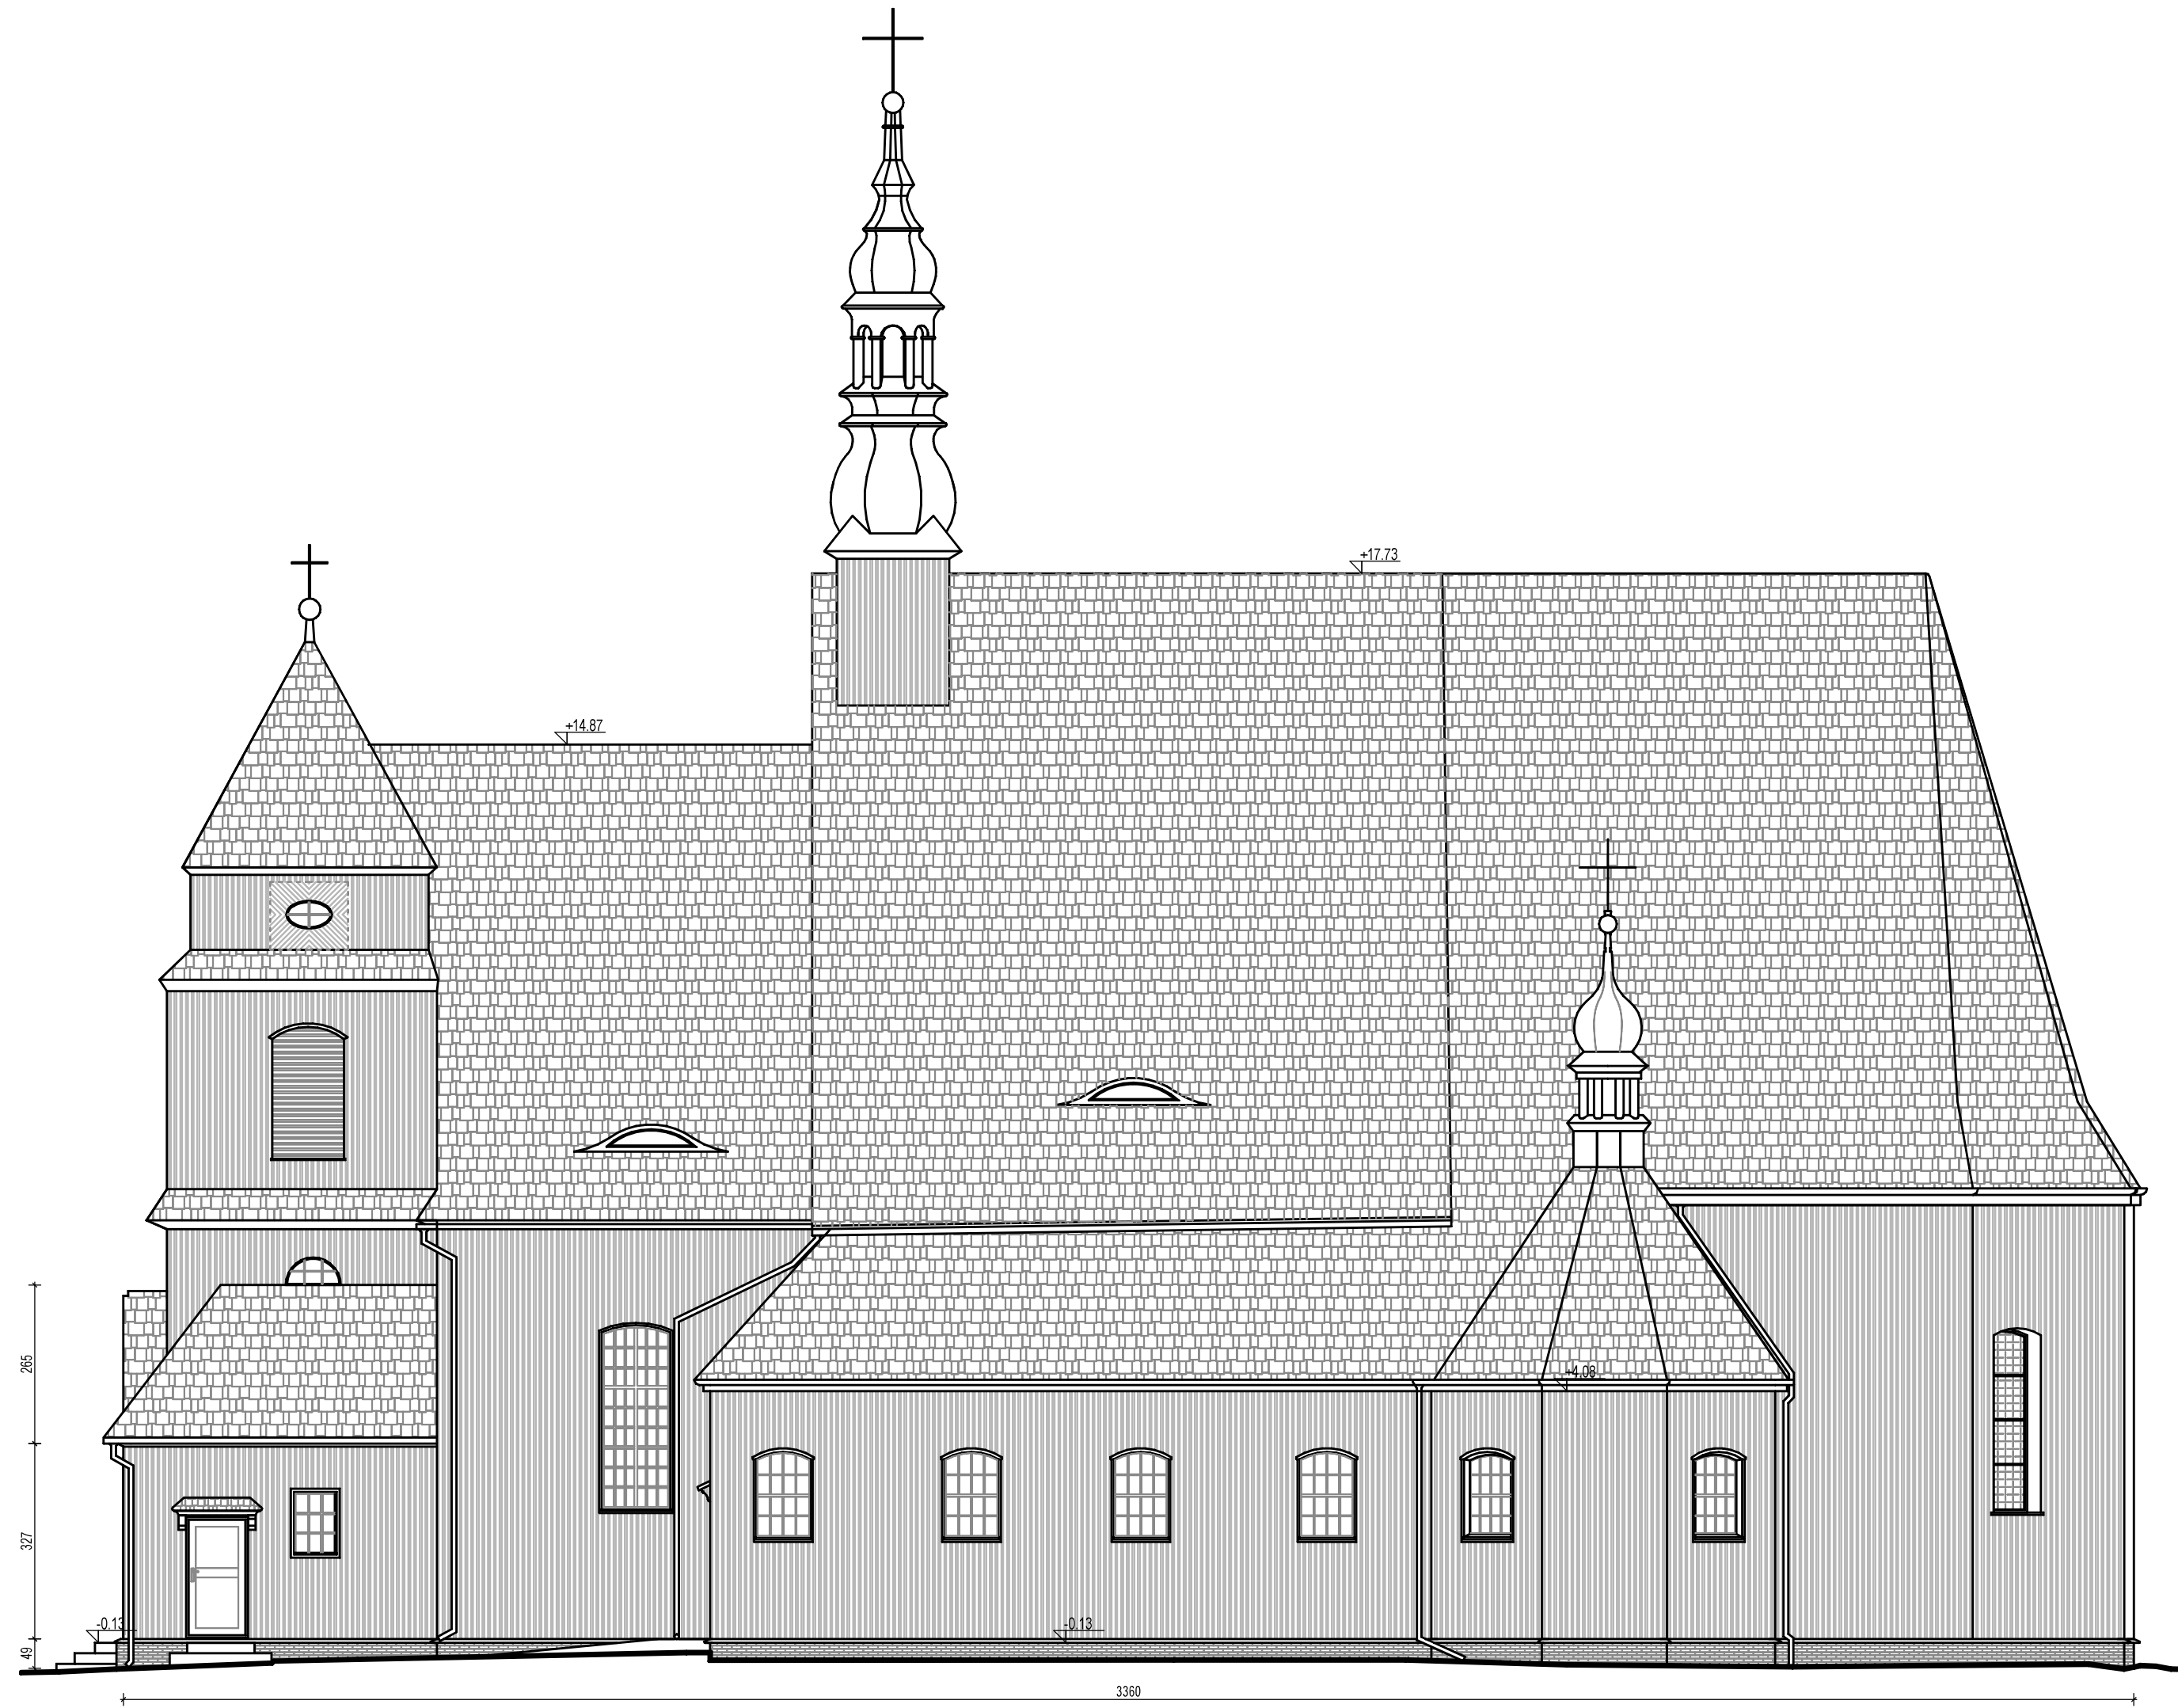
Elewacja kościoła potrzebuje natychmiastowej interwencji ratunkowej zabezpieczającej świątynię przed degradacją i zniszczeniem wnętrza. W tym celu konieczne są niezbędne naprawy, wymiana niektórych elementów oszalowania i gontów, wzmocnienie osłabionych elementów konstrukcji, oczyszczenie całej powierzchni zewnętrznej oraz gruntowna impregnacja. Deski okalające kościół są w dużej mierze surowe i częściowo zmuszałe, co pod wpływem warunków atmosferycznych przyspiesza ich rozpad i dlatego wskazane jest zastosowanie profesjonalnego środka zabezpieczającego. Do uzupełnienia są brakujące gonty, co powoduje wlewanie się wody do środka. Uzupełnienia wymagają opierzenia z blachy przy dachu i przy dolnym okapniku. Niezbędne są naprawy nieszczelnych drzwi wejściowych do kościoła. Konieczna jest wymiana wyprężonych lat okrywających styki desek pionowych oraz listew wokół okien, które wymagają uszczelnienia na łączeniu okna ze ścianą. Potrzebne jest wzmocnienie skrzydeł okiennych oraz uzupełnienie brakujących elementów w oknach.

1. Postawienie rusztowań i podnośnika koszowego oraz zabezpieczenie terenu przy kościele.
2. Dokonanie prób powierzchni w celu wyboru najlepszej metody i środka impregnującego.

3. Usunięcie warstwy łuszczącej się starych farb, resztek mikroorganizmów i innych zanieczyszczeń z powierzchni elewacji metodą uznaną przez wykonawcę za optymalną.

4. Dezaktywacja szkodliwych mikroorganizmów (glony, pleśnie, mchy, grzyby).
5. Usunięcie zniszczonych elementów oszalowania ścian, stolarki i pokrycia dachowego.

6. Rekonstrukcja usuniętych elementów w analogicznym materiale i obróbce.
7. Uszczelnienie miejsc newralgicznych w otworach okiennych i drzwiowych.
8. Wybór optymalnego środka do impregnacji i zabezpieczenia drewna.

9. Wybór kolorystyki na podstawie próby na obiekcie - do prezentacji i decyzji Komisji Konserwatorskiej.
10. Wykonanie docelowej impregnacji.
11. Sporządzenie dokumentacji fotograficznej i opisowej z przebiegu prac z załączeniem kart technicznych zastosowanych materiałów.
