<p><b>M3 KACZMAREK</b> pracownia projektowa</p>			
<p>m3 sp. z o.o. ul. Lindleya 16; 02-013 Warszawa www.m3kaczmarek.pl; biuro@m3kaczmarek.pl tel. 607 850 703, 607 850 732</p>			
OBIEKT:	Kościół pw. św. Michała Archanioła w Domachowie		
ADRES INWESTYCJI:	Domachowo 77, 63-840 Krobia, dz. nr 402		
PRZEDMIOT RYSUNKU:	ELEWACJA POŁUDNIOWA		
SKALA: 1:100	DATA: 06.2024	PODPIS	NR RYS.
PROJEKTANT ARCHITEKT:	mgr inż. arch. Joanna Włodarz spec. architektoniczna WP-OIA/OKK/UpB/59/2008		2
ASYSTENT:	mgr inż. Marcin Kaczmarek		STR.
ASYSTENT:	inż. Małgorzata Mansfeld

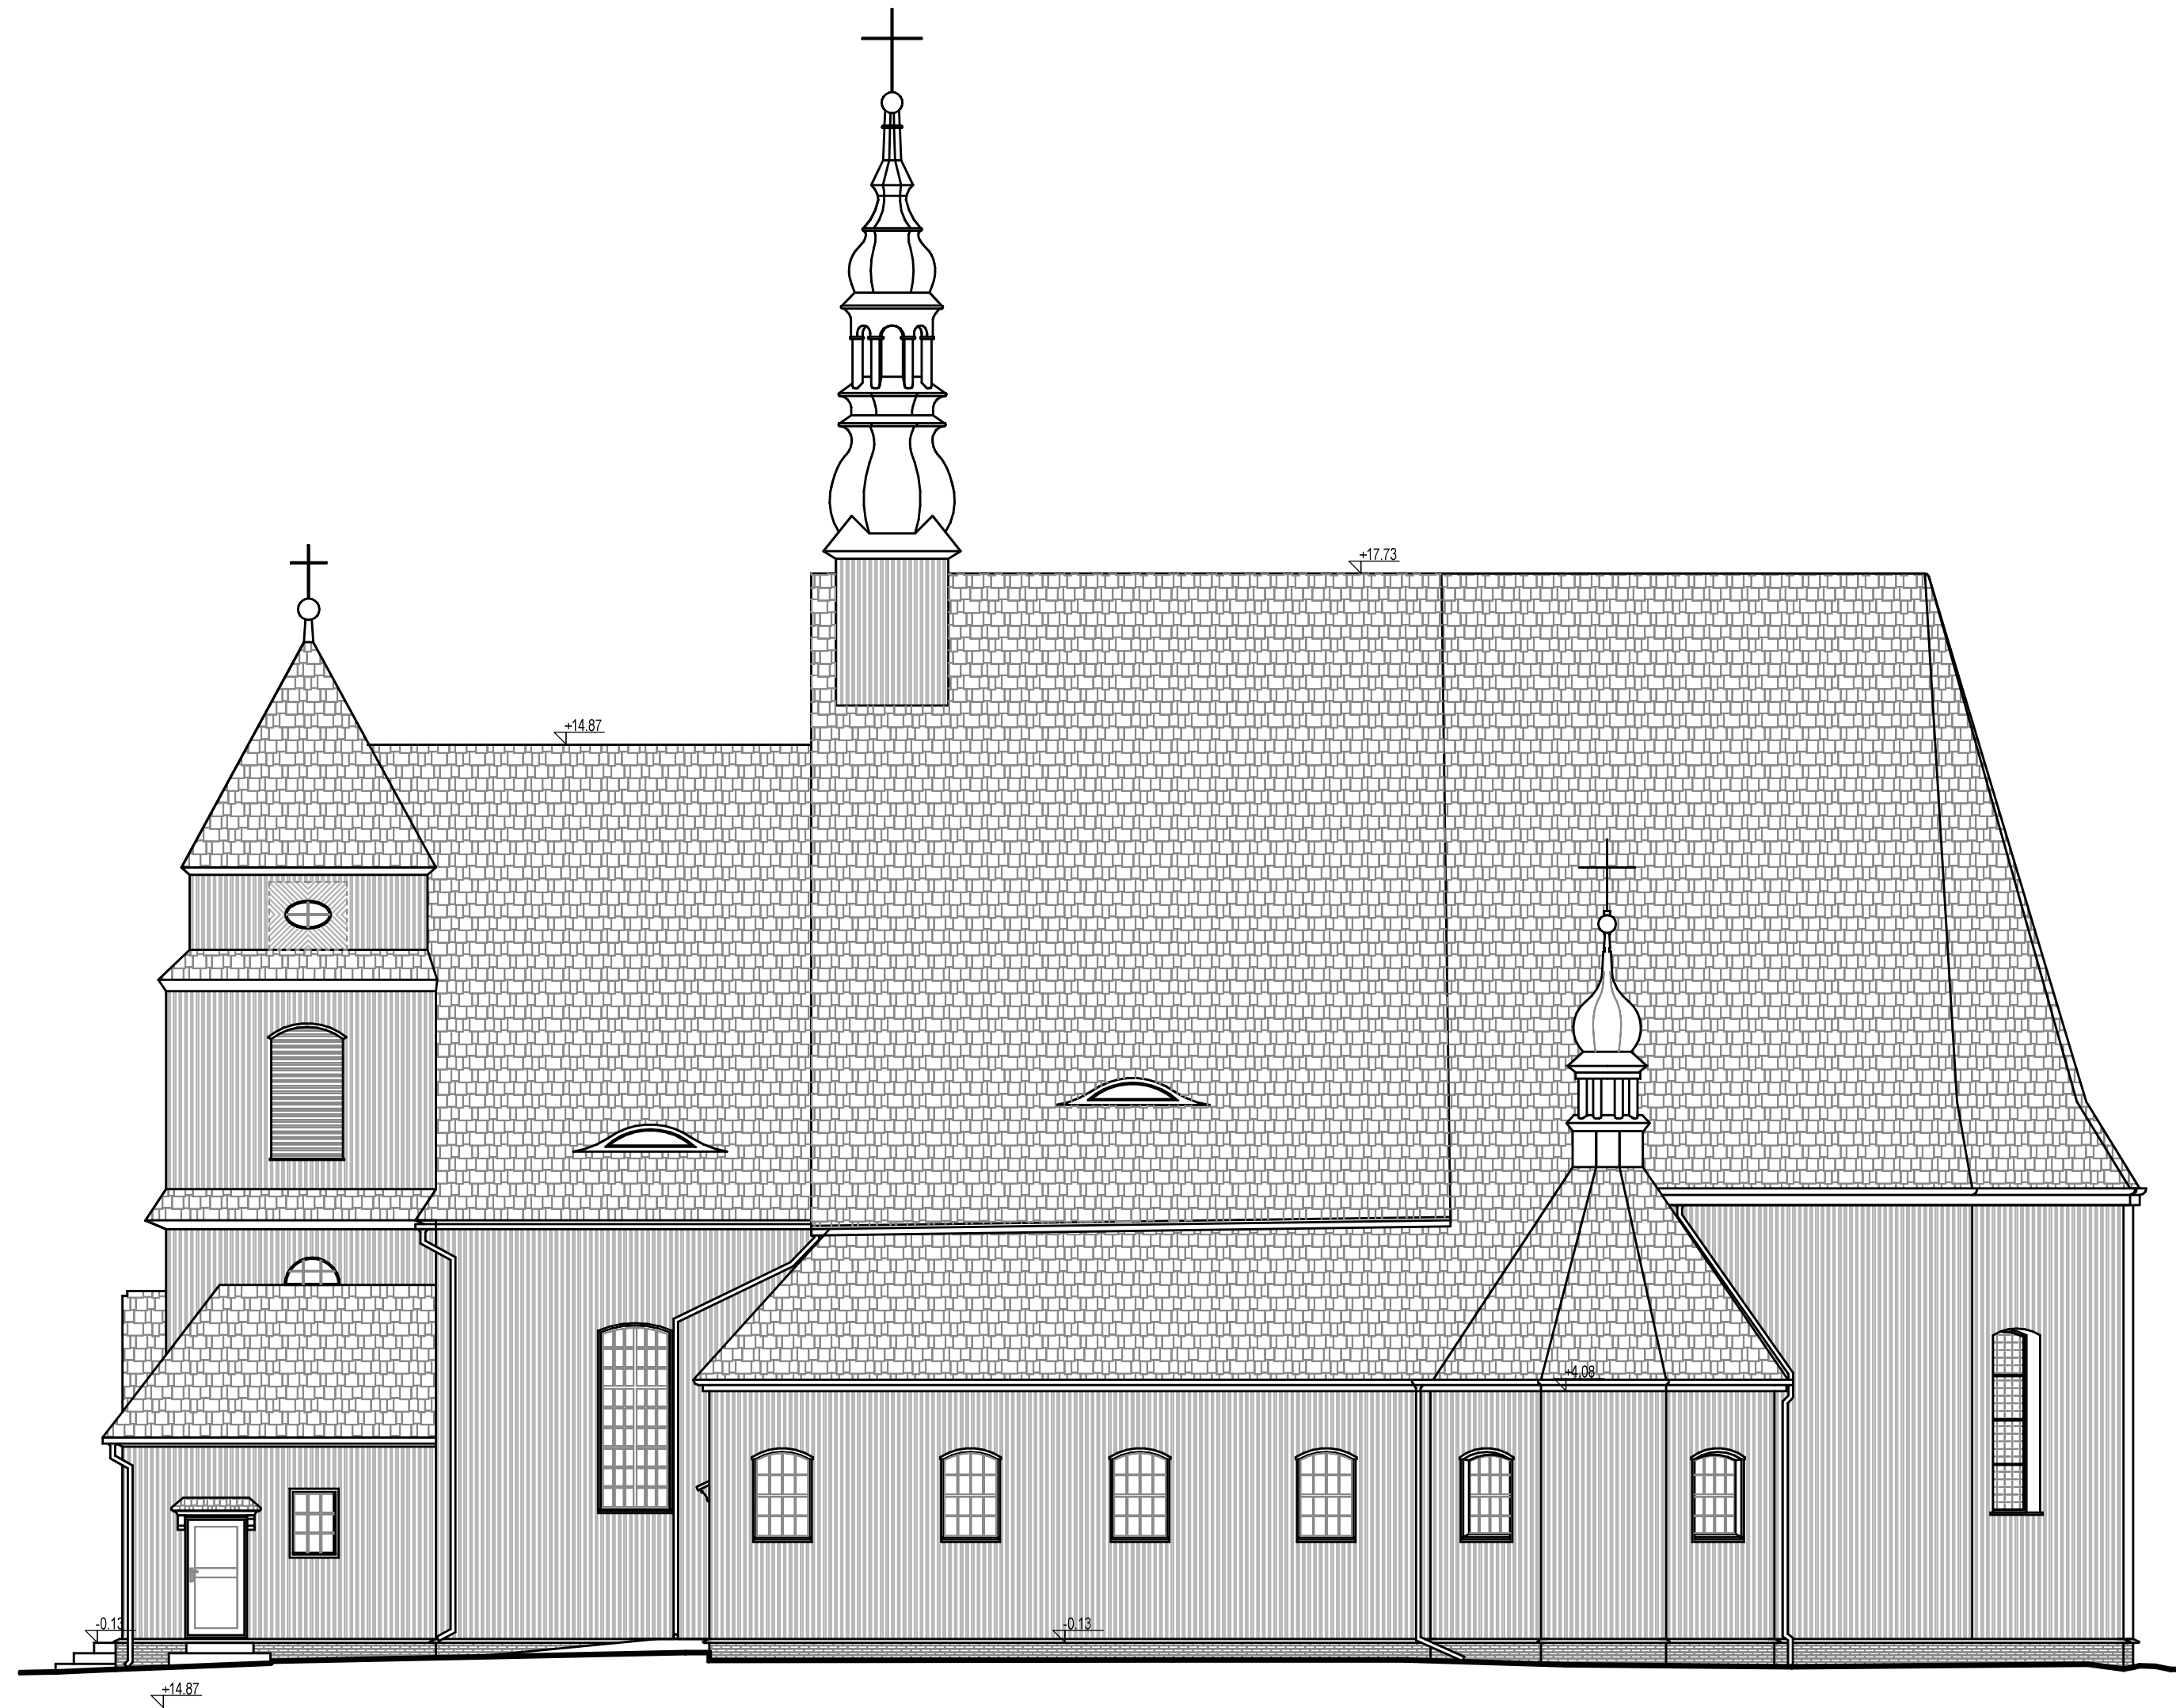
**OPIS STANU ELEWACJI:**

Elewacja kościoła potrzebuje natychmiastowej interwencji ratunkowej zabezpieczającej świątynię przed degradacją i zniszczeniem wnętrza. W tym celu konieczne są niezbędne naprawy, wymiana niektórych elementów oszalowania i gontów, wzmocnienie osłabionych elementów konstrukcji, oczyszczenie całej powierzchni zewnętrznej oraz gruntowna impregnacja. Deski okalające kościół są w dużej mierze surowe i częściowo zmurszałe, co pod wpływem warunków atmosferycznych przyspiesza ich rozpad i dlatego wskazane jest zastosowanie profesjonalnego środka zabezpieczającego. Do uzupełnienia są brakujące gonty, co powoduje wlewanie się wody do środka. Uzupełnienia wymagają opierzenia z blachy przy dachu i przy dolnym okapniku. Niezbędne są naprawy nieszczelnych drzwi wejściowych do kościoła. Konieczna jest wymiana wyprężonych lat okrywających styki desek pionowych oraz listew wokół okien, które wymagają uszczelnienia na łączeniu okna ze ścianą. Potrzebne jest wzmocnienie skrzydeł okiennych oraz uzupełnienie brakujących elementów w oknach.

1. Postawienie rusztowań i podnośnika koszowego oraz zabezpieczenie terenu przy kościele.
2. Dokonanie prób powierzchni w celu wyboru najlepszej metody i środka impregnującego.

3. Usunięcie warstwy luszczącej się starych farb, resztek mikroorganizmów i innych zanieczyszczeń z powierzchni elewacji metodą uznaną przez wykonawcę za optymalną.

4. Dezaktywacja szkodliwych mikroorganizmów (glony, pleśnie, mchy, grzyby).
5. Usunięcie zniszczonych elementów oszalowania ścian, stolarki i pokrycia dachowego.

6. Rekonstrukcja usuniętych elementów w analogicznym materiale i obróbce.
7. Uszczelnienie miejsc neuralgicznych w otworach okiennych i drzwiowych.
8. Wybór optymalnego środka do impregnacji i zabezpieczenia drewna.

9. Wybór kolorystyki na podstawie próby na obiekcie - do prezentacji i decyzji Komisji Konserwatorskiej.
10. Wykonanie docelowej impregnacji.
11. Sporządzenie dokumentacji fotograficznej i opisowej z przebiegu prac z załączeniem kart technicznych zastosowanych materiałów.
