<b>M3 KACZMAREK</b> pracownia projektowa m3 sp. z o.o. ul. Lindleya 16; 02-013 Warszawa www.m3kaczmarek.pl; biuro@m3kaczmarek.pl tel. 607 850 703, 607 850 732			
OBIEKT:	Kościół pw. św. Michała Archanioła w Domachowie		
ADRES INWESTYCJI:	Domachowo 77, 63-840 Krobia, dz. nr 402		
PRZEDMIOT RYSUNKU:	ELEWACJA WSCHODNIA		
SKALA: 1:100	DATA: 06.2024	PODPIS	NR RYS.
PROJEKTANT ARCHITEKT:	mgr inż. arch. Joanna Włodarz spec. architektoniczna WP-OIA/OKK/UpB/59/2008		3
ASYSYNT:	mgr inż. Marcin Kaczmarek		STR.
ASYSYNT:	inż. Małgorzata Mansfeld

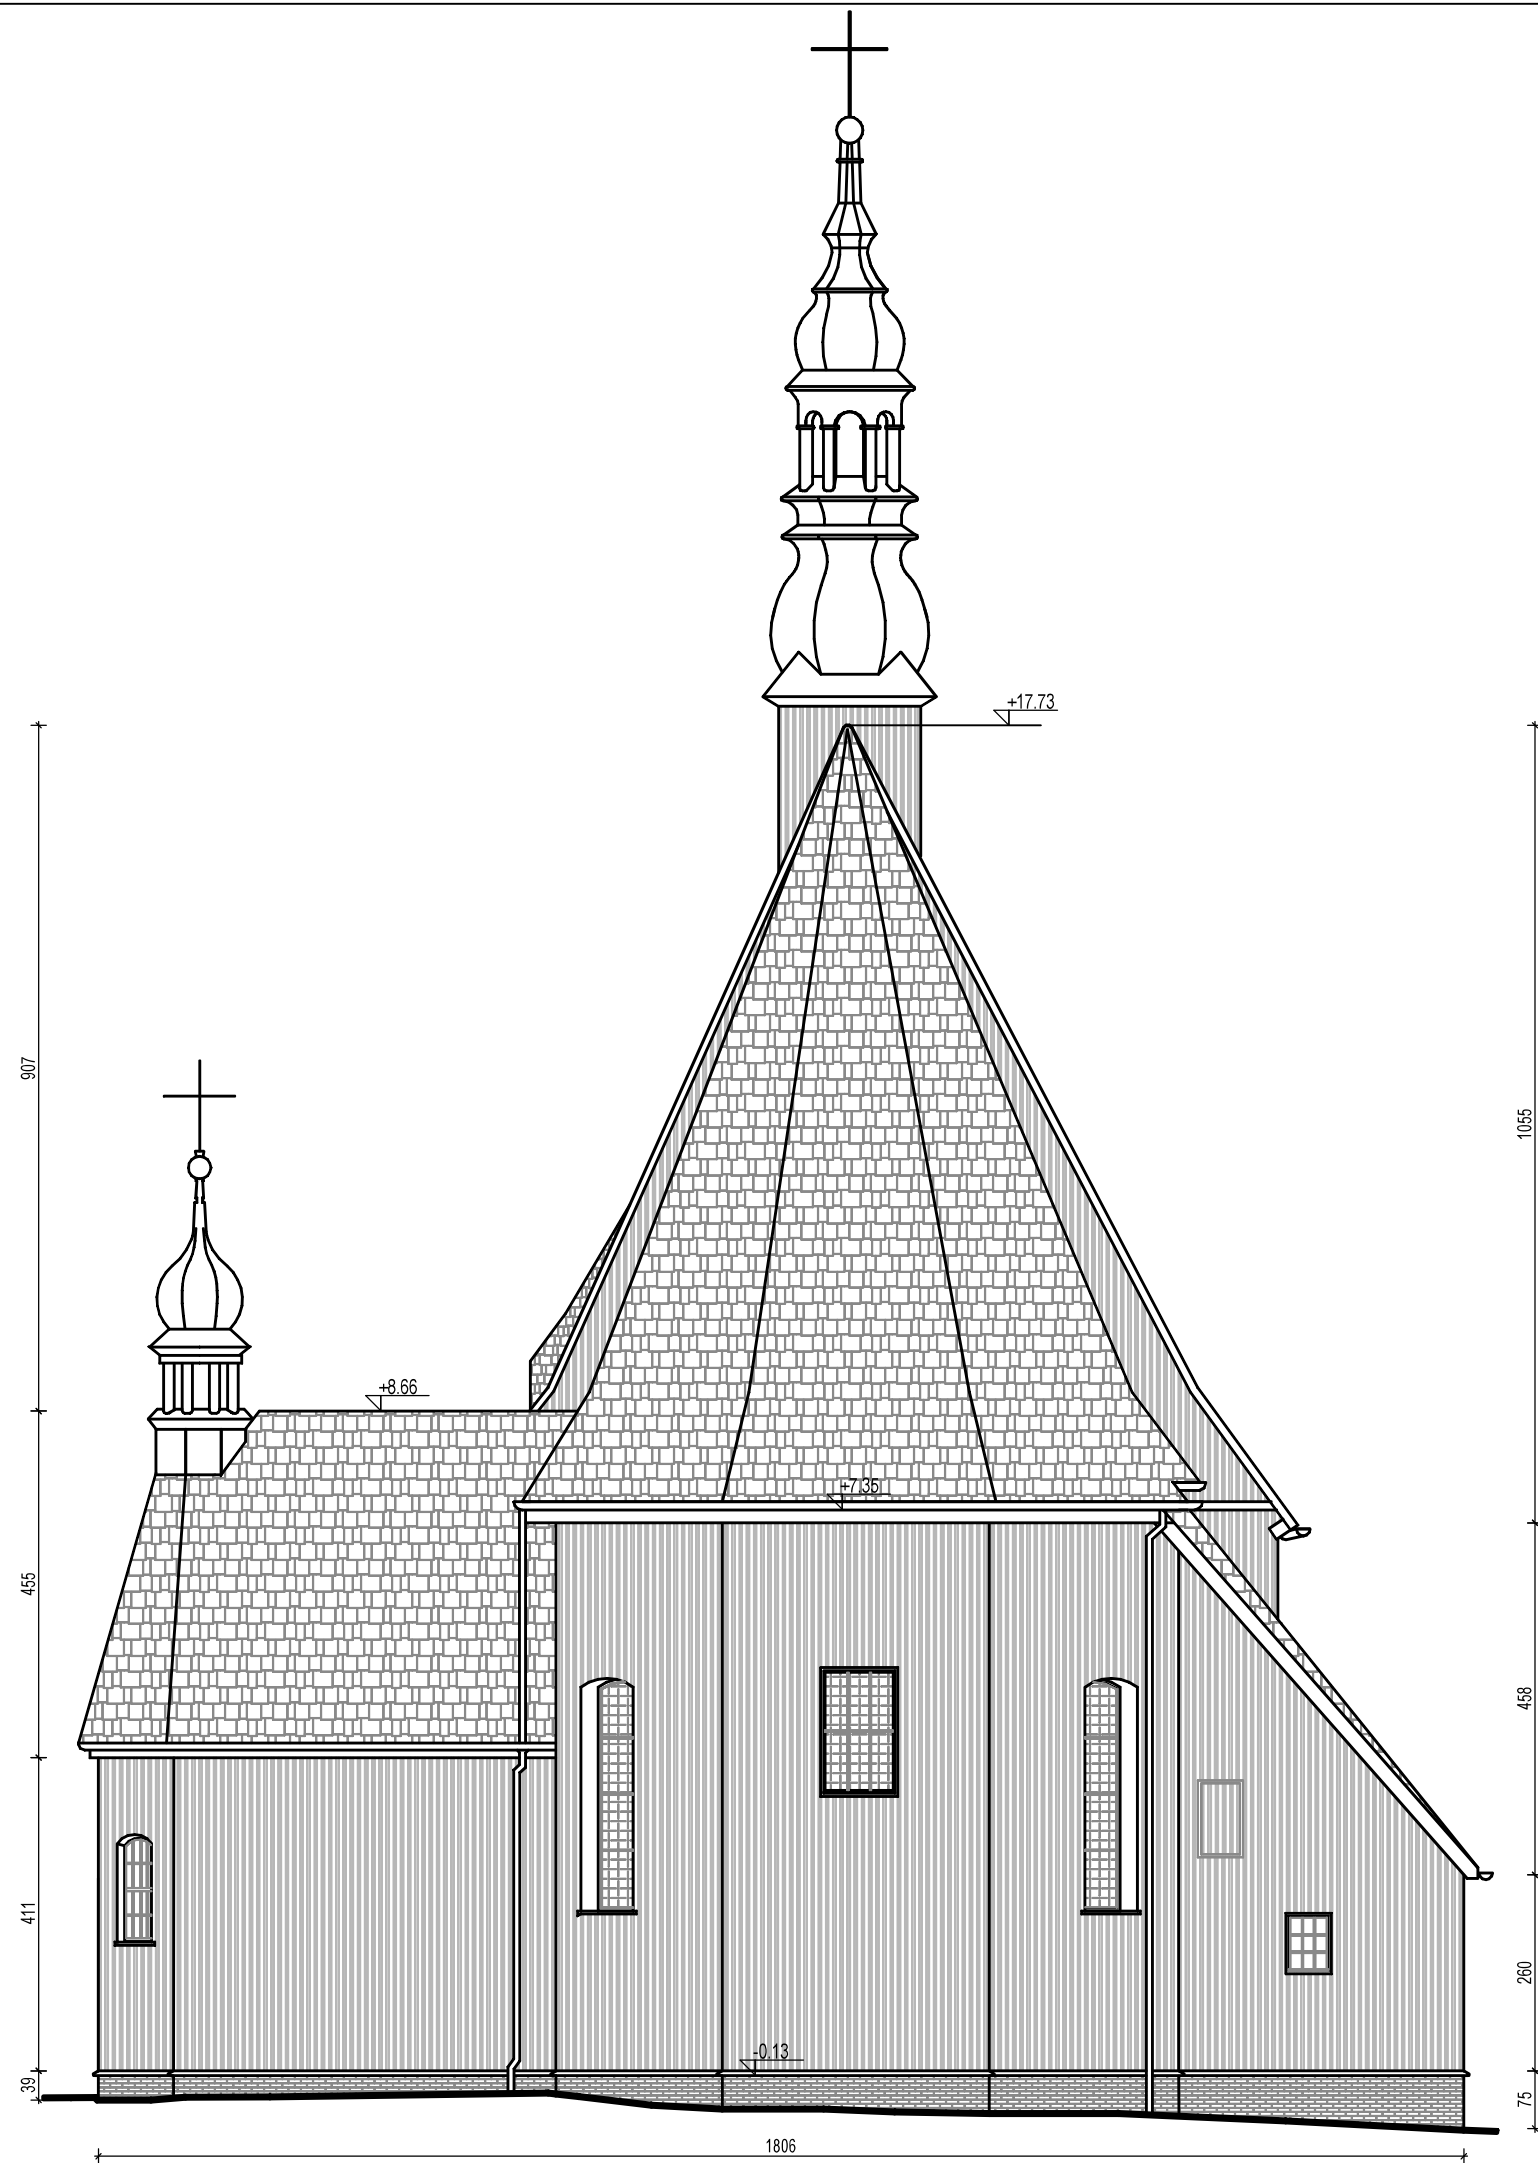
Elewacja kościoła potrzebuje natychmiastowej interwencji ratunkowej zabezpieczającej świątynię przed degradacją i zniszczeniem wnętrza. W tym celu konieczne są niezbędne naprawy, wymiana niektórych elementów oszalowania i gontów, wzmocnienie osłabionych elementów konstrukcji, oczyszczenie całej powierzchni zewnętrznej oraz gruntowna impregnacja. Deski okalające kościół są w dużej mierze surowe i częściowo zmuszane, co pod wpływem warunków atmosferycznych przyspiesza ich rozpad i dlatego wskazane jest zastosowanie profesjonalnego środka zabezpieczającego. Do uzupełnienia są brakujące gonty, co powoduje wlewanie się wody do środka. Uzupełnienia wymagają opierzenia z blachy przy dachu i przy dolnym okapniku. Niezbędne są naprawy nieszczelnych drzwi wejściowych do kościoła. Konieczna jest wymiana wypreżonych lat okrywających styki desek pionowych oraz listew wokół okien, które wymagają uszczelnienia na łączeniu okna ze ścianą. Potrzebne jest wzmocnienie skrzydeł okiennych oraz uzupełnienie brakujących elementów w oknach.

1. Postawienie rusztowań i podnośnika koszowego oraz zabezpieczenie terenu przy kościele.
2. Dokonanie prób powierzchni w celu wyboru najlepszej metody i środka impregnującego.

3. Usunięcie warstwy łuszczącej się starych farb, resztek mikroorganizmów i innych zanieczyszczeń z powierzchni elewacji metodą uznaną przez wykonawcę za optymalną.

4. Dezaktywacja szkodliwych mikroorganizmów (glony, pleśnie, mchy, grzyby).
5. Usunięcie zniszczonych elementów oszalowania ścian, stolarki i pokrycia dachowego.

6. Rekonstrukcja usuniętych elementów w analogicznym materiale i obróbce.
7. Uszczelnienie miejsc niewalgczych w otworach okiennych i drzwiowych.
8. Wybór optymalnego środka do impregnacji i zabezpieczenia drewna.

9. Wybór kolorystyki na podstawie próby na obiekcie - do prezentacji i decyzji Komisji Konserwatorskiej.
10. Wykonanie docelowej impregnacji.
11. Sporządzenie dokumentacji fotograficznej i opisowej z przebiegu prac z załączeniem kart technicznych zastosowanych materiałów.
