<b>M3 KACZMAREK</b> pracownia projektowa m3 sp. z o.o. ul. Lindleya 16; 02-013 Warszawa www.m3kaczmarek.pl; biuro@m3kaczmarek.pl tel. 607 850 703, 607 850 732			
OBIEKT:	Kościół pw. św. Michała Archanioła w Domachowie		
ADRES INWESTYCJI:	Domachowo 77, 63-840 Krobia, dz. nr 402		
PRZEDMIOT RYSUNKU:	ELEWACJA WSCHODNIA		
SKALA: 1:100	DATA: 06.2024	PODPIS	NR RYS.
PROJEKTANT ARCHITEKT:	mgr inż. arch. Joanna Włodarz spec. architektoniczna WP-OIA/OKK/UpB/59/2008		3
ASYSYNT:	mgr inż. Marcin Kaczmarek		STR.
ASYSYNT:	inż. Małgorzata Mansfeld

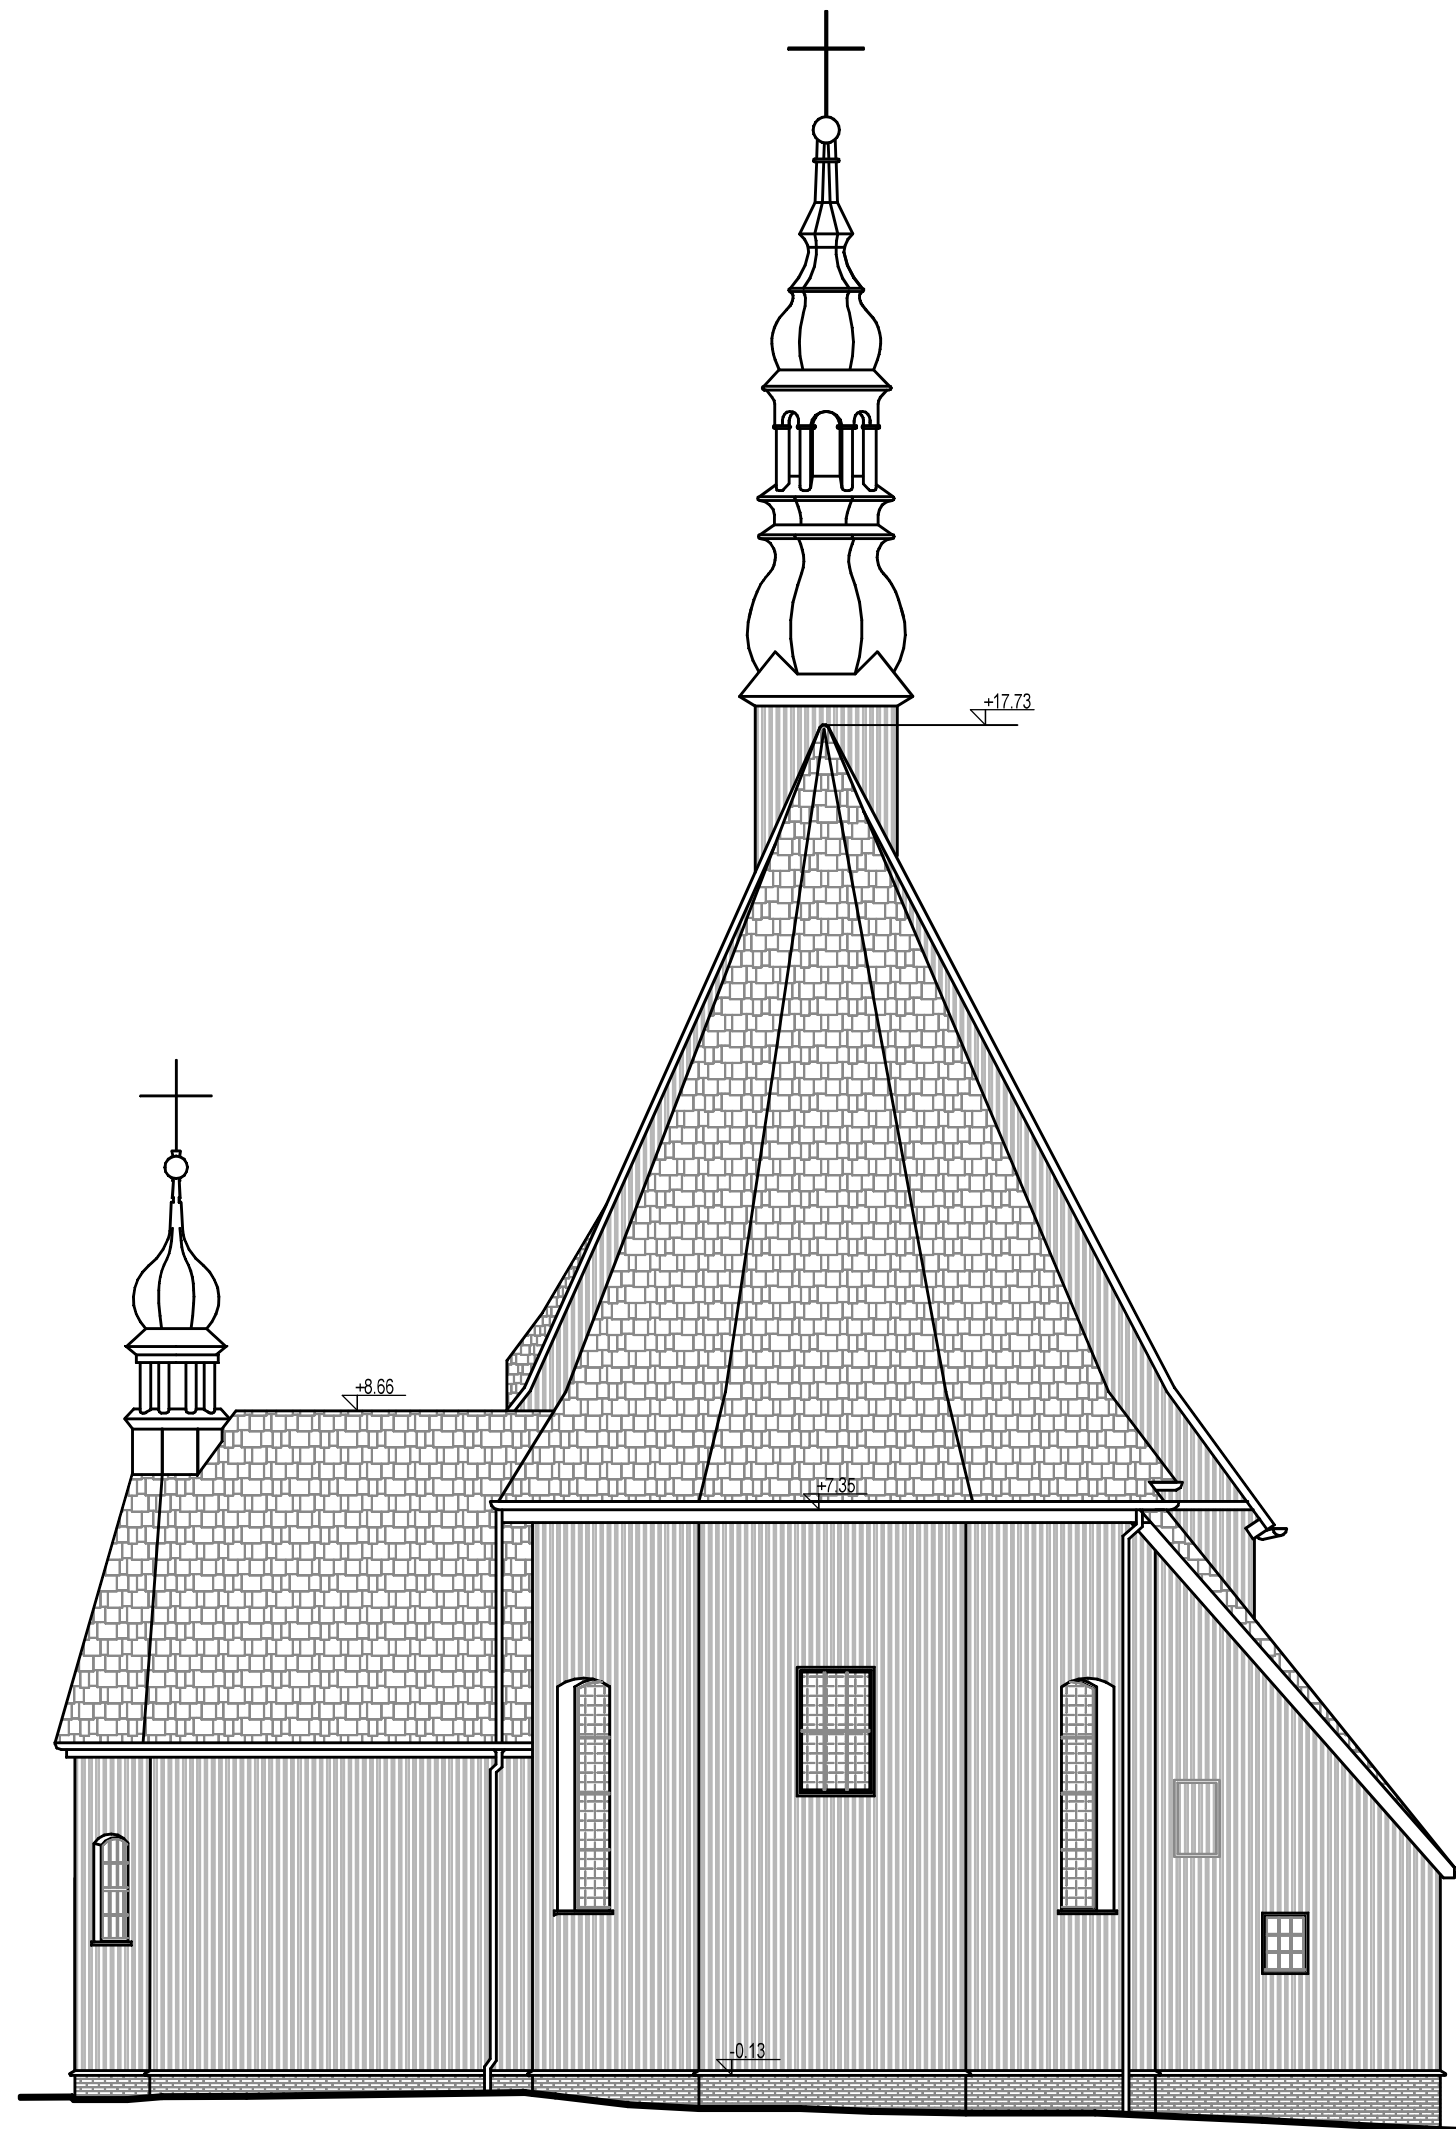
Elewacja kościoła potrzebuje natychmiastowej interwencji ratunkowej zabezpieczającej świątynię przed degradacją i zniszczeniem wnętrza. W tym celu konieczne są niezbędne naprawy, wymiana niektórych elementów oszalowania i gontów, wzmocnienie osłabionych elementów konstrukcji, oczyszczenie całej powierzchni zewnętrznej oraz gruntowna impregnacja. Deski okalające kościół są w dużej mierze surowe i częściowo zmuszane, co pod wpływem warunków atmosferycznych przyspiesza ich rozpad i dlatego wskazane jest zastosowanie profesjonalnego środka zabezpieczającego. Do uzupełnienia są brakujące gonty, co powoduje wlewanie się wody do środka. Uzupełnienia wymagają opierzenia z blachy przy dachu i przy dolnym okapniku. Niezbędne są naprawy nieszczelnych drzwi wejściowych do kościoła. Konieczna jest wymiana wyprężonych tat okrywających styki desek pionowych oraz listew wokół okien, które wymagają uszczelnienia na łączeniu okna ze ścianą. Potrzebne jest wzmocnienie skrzydeł okiennych oraz uzupełnienie brakujących elementów w oknach.

1. Postawienie rusztowań i podnośnika koszowego oraz zabezpieczenie terenu przy kościele.
2. Dokonanie prób powierzchni w celu wyboru najlepszej metody i środka impregnującego.

3. Usunięcie warstwy łuszczącej się starych farb, resztek mikroorganizmów i innych zanieczyszczeń z powierzchni elewacji metodą uznaną przez wykonawcę za optymalną.

4. Dezaktywacja szkodliwych mikroorganizmów (glony, pleśnie, mchy, grzyby).
5. Usunięcie zniszczonych elementów oszalowania ścian, stolarki i pokrycia dachowego.

6. Rekonstrukcja usuniętych elementów w analogicznym materiale i obróbce.
7. Uszczelnienie miejsc nevalgicznych w otworach okiennych i drzwiowych.
8. Wybór optymalnego środka do impregnacji i zabezpieczenia drewna.

9. Wybór kolorystyki na podstawie próby na obiekcie - do prezentacji i decyzji Komisji Konserwatorskiej.
10. Wykonanie docelowej impregnacji.
11. Sporządzenie dokumentacji fotograficznej i opisowej z przebiegu prac z załączeniem kart technicznych zastosowanych materiałów.
