<p>M3 KACZMAREK pracownia projektowa</p>			
<p>m3 sp. z o.o. ul. Lindleya 16; 02-013 Warszawa www.m3kaczmarek.pl; biuro@m3kaczmarek.pl tel. 607 850 703, 607 850 732</p>			
OBIEKT:	Kościół pw. św. Michała Archanioła w Domachowie		
ADRES INWESTYCJI:	Domachowo 77, 63-840 Krobia, dz. nr 402		
PRZEDMIOT RYSUNKU:	ELEWACJA PÓŁNOCNA		
SKALA: 1:100	DATA: 06.2024	PODPIS	NR RYS.
PROJEKTANT ARCHITEKT:	mgr inż. arch. Joanna Włodarz spec. architektoniczna WP-OIA/OKK/UpB/59/2008		4
ASYSTENT:	mgr inż. Marcin Kaczmarek		STR.
ASYSTENT:	inż. Małgorzata Mansfeld

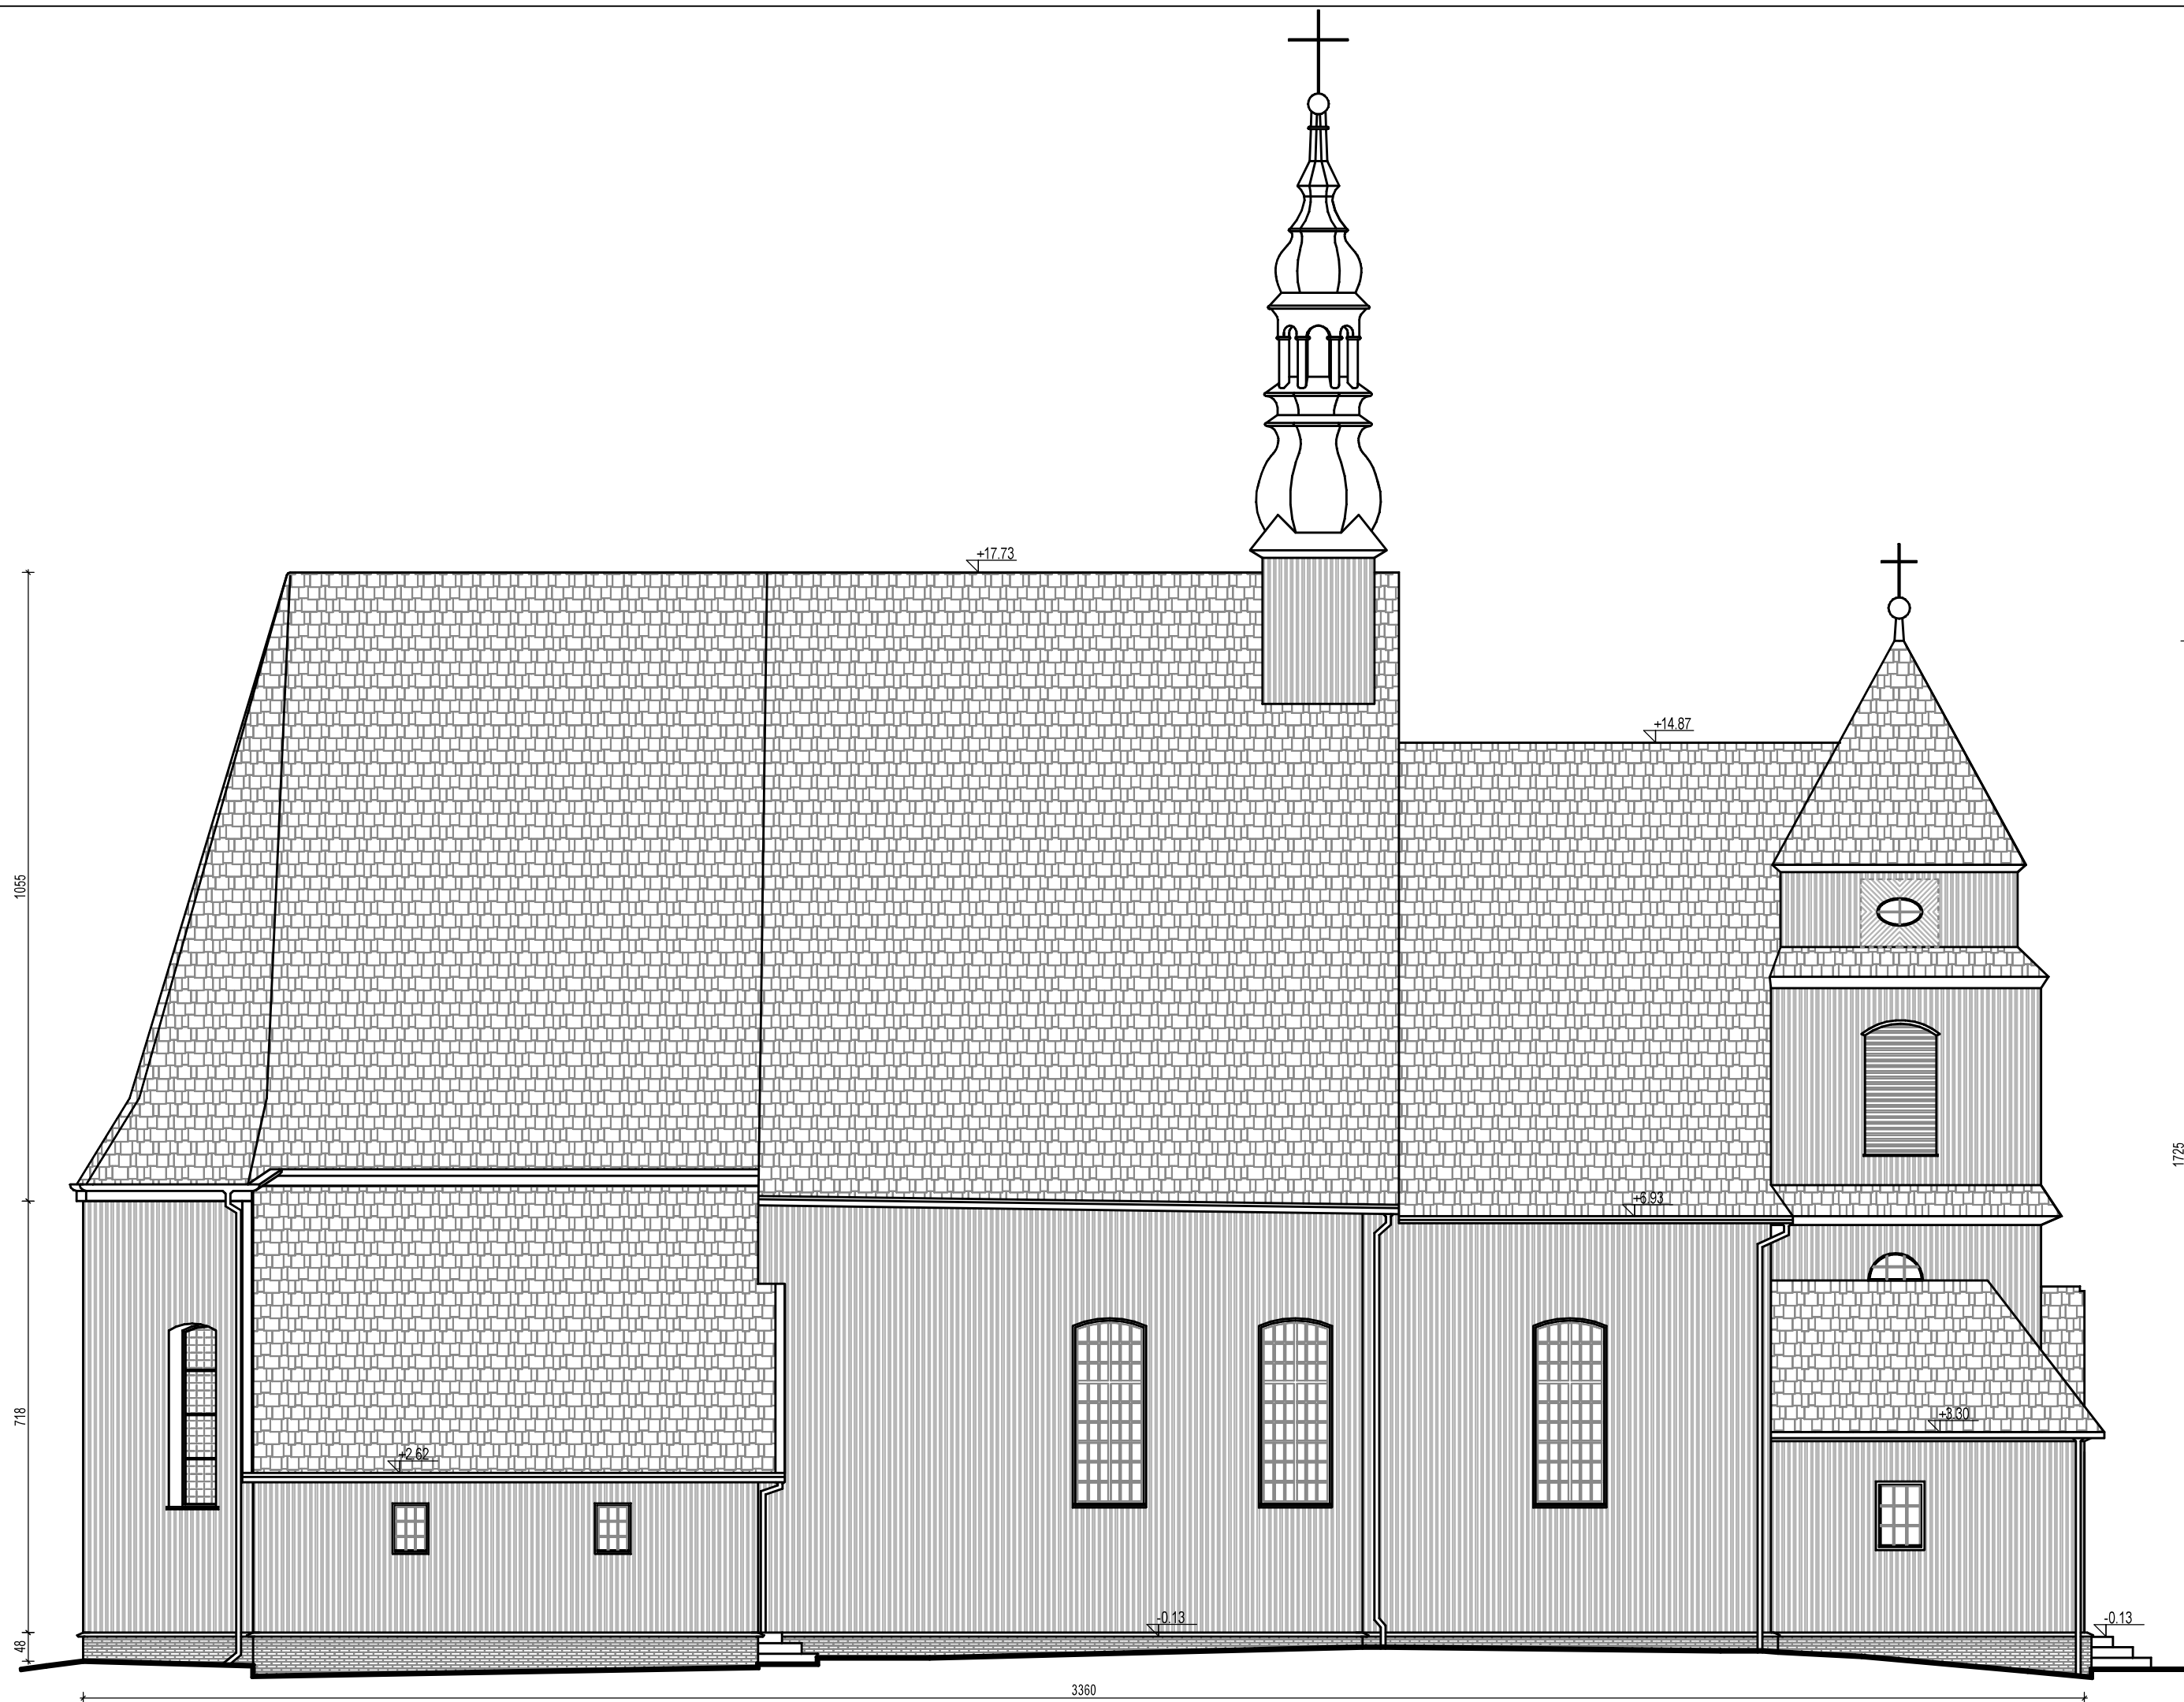
OPIS STANU ELEWACJI:

Elewacja kościoła potrzebuje natychmiastowej interwencji ratunkowej zabezpieczającej świątynię przed degradacją i zniszczeniem wnętrza. W tym celu konieczne są niezbędne naprawy, wymiana niektórych elementów oszalowania i gontów, wzmocnienie osłabionych elementów konstrukcji, oczyszczenie całej powierzchni zewnętrznej oraz gruntowna impregnacja. Deski okalające kościół są w dużej mierze surowe i częściowo zmruszałe, co pod wpływem warunków atmosferycznych przyspiesza ich rozpad i dlatego wskazane jest zastosowanie profesjonalnego środka zabezpieczającego. Do uzupełnienia są brakujące gonty, co powoduje wlewanie się wody do środka. Uzupełnienia wymagają opierzenia z blachy przy dachu i przy dolnym okapniku. Niezbędne są naprawyuszczelnych drzwi wejściowych do kościoła. Konieczna jest wymiana wyprzonych lat okrywających styki desek pionowych oraz listew wokół okien, które wymagają uszczelnienia na łączeniu okna ze ścianą. Potrzebne jest wzmocnienie skrzydeł okiennych oraz uzupełnienie brakujących elementów w oknach.

1. Postawienie rusztowań i podnośnika koszowego oraz zabezpieczenie terenu przy kościele.
2. Dokonanie prób powierzchni w celu wyboru najlepszej metody i środka impregnującego.

3. Usunięcie warstwy łuszczącej się starych farb, resztek mikroorganizmów i innych zanieczyszczeń z powierzchni elewacji metodą uznaną przez wykonawcę za optymalną.

4. Dezaktywacja szkodliwych mikroorganizmów (glony, pleśnie, mchy, grzyby).
5. Usunięcie zniszczonych elementów oszalowania ścian, stolarki i pokrycia dachowego.

6. Rekonstrukcja usuniętych elementów w analogicznym materiale i obróbce.
7. Uszczelnienie miejsc niewralgicznych w otworach okiennych i drzwiowych.
8. Wybór optymalnego środka do impregnacji i zabezpieczenia drewna.

9. Wybór kolorystyki na podstawie próby na obiekcie - do prezentacji i decyzji Komisji Konserwatorskiej.
10. Wykonanie docelowej impregnacji.
11. Sporządzenie dokumentacji fotograficznej i opisowej z przebiegu prac z załączeniem kart technicznych zastosowanych materiałów.
