M3 KACZMAREK pracownia projektowa			
m3 sp. z o.o. ul. Lindleya 16; 02-013 Warszawa www.m3kaczmarek.pl; biuro@m3kaczmarek.pl tel. 607 850 703, 607 850 732			
OBIEKT:	Kościół pw. św. Michała Archanioła w Domachowie		
ADRES INWESTYCJI:	Domachowo 77, 63-840 Krobia, dz. nr 402		
PRZEDMIOT RYSUNKU:	ELEWACJA PÓLNOCA		
SKALA: 1:100	DATA: 06.2024	PODPIS	NR RYS.
PROJEKTANT ARCHITEKT:	mgr inż. arch. Joanna Włodarz spec. architektoniczna WP-OIA/OKK/UpB/59/2008		4
ASYSTENT:	mgr inż. Marcin Kaczmarek		STR.
ASYSTENT:	inż. Małgorzata Mansfeld

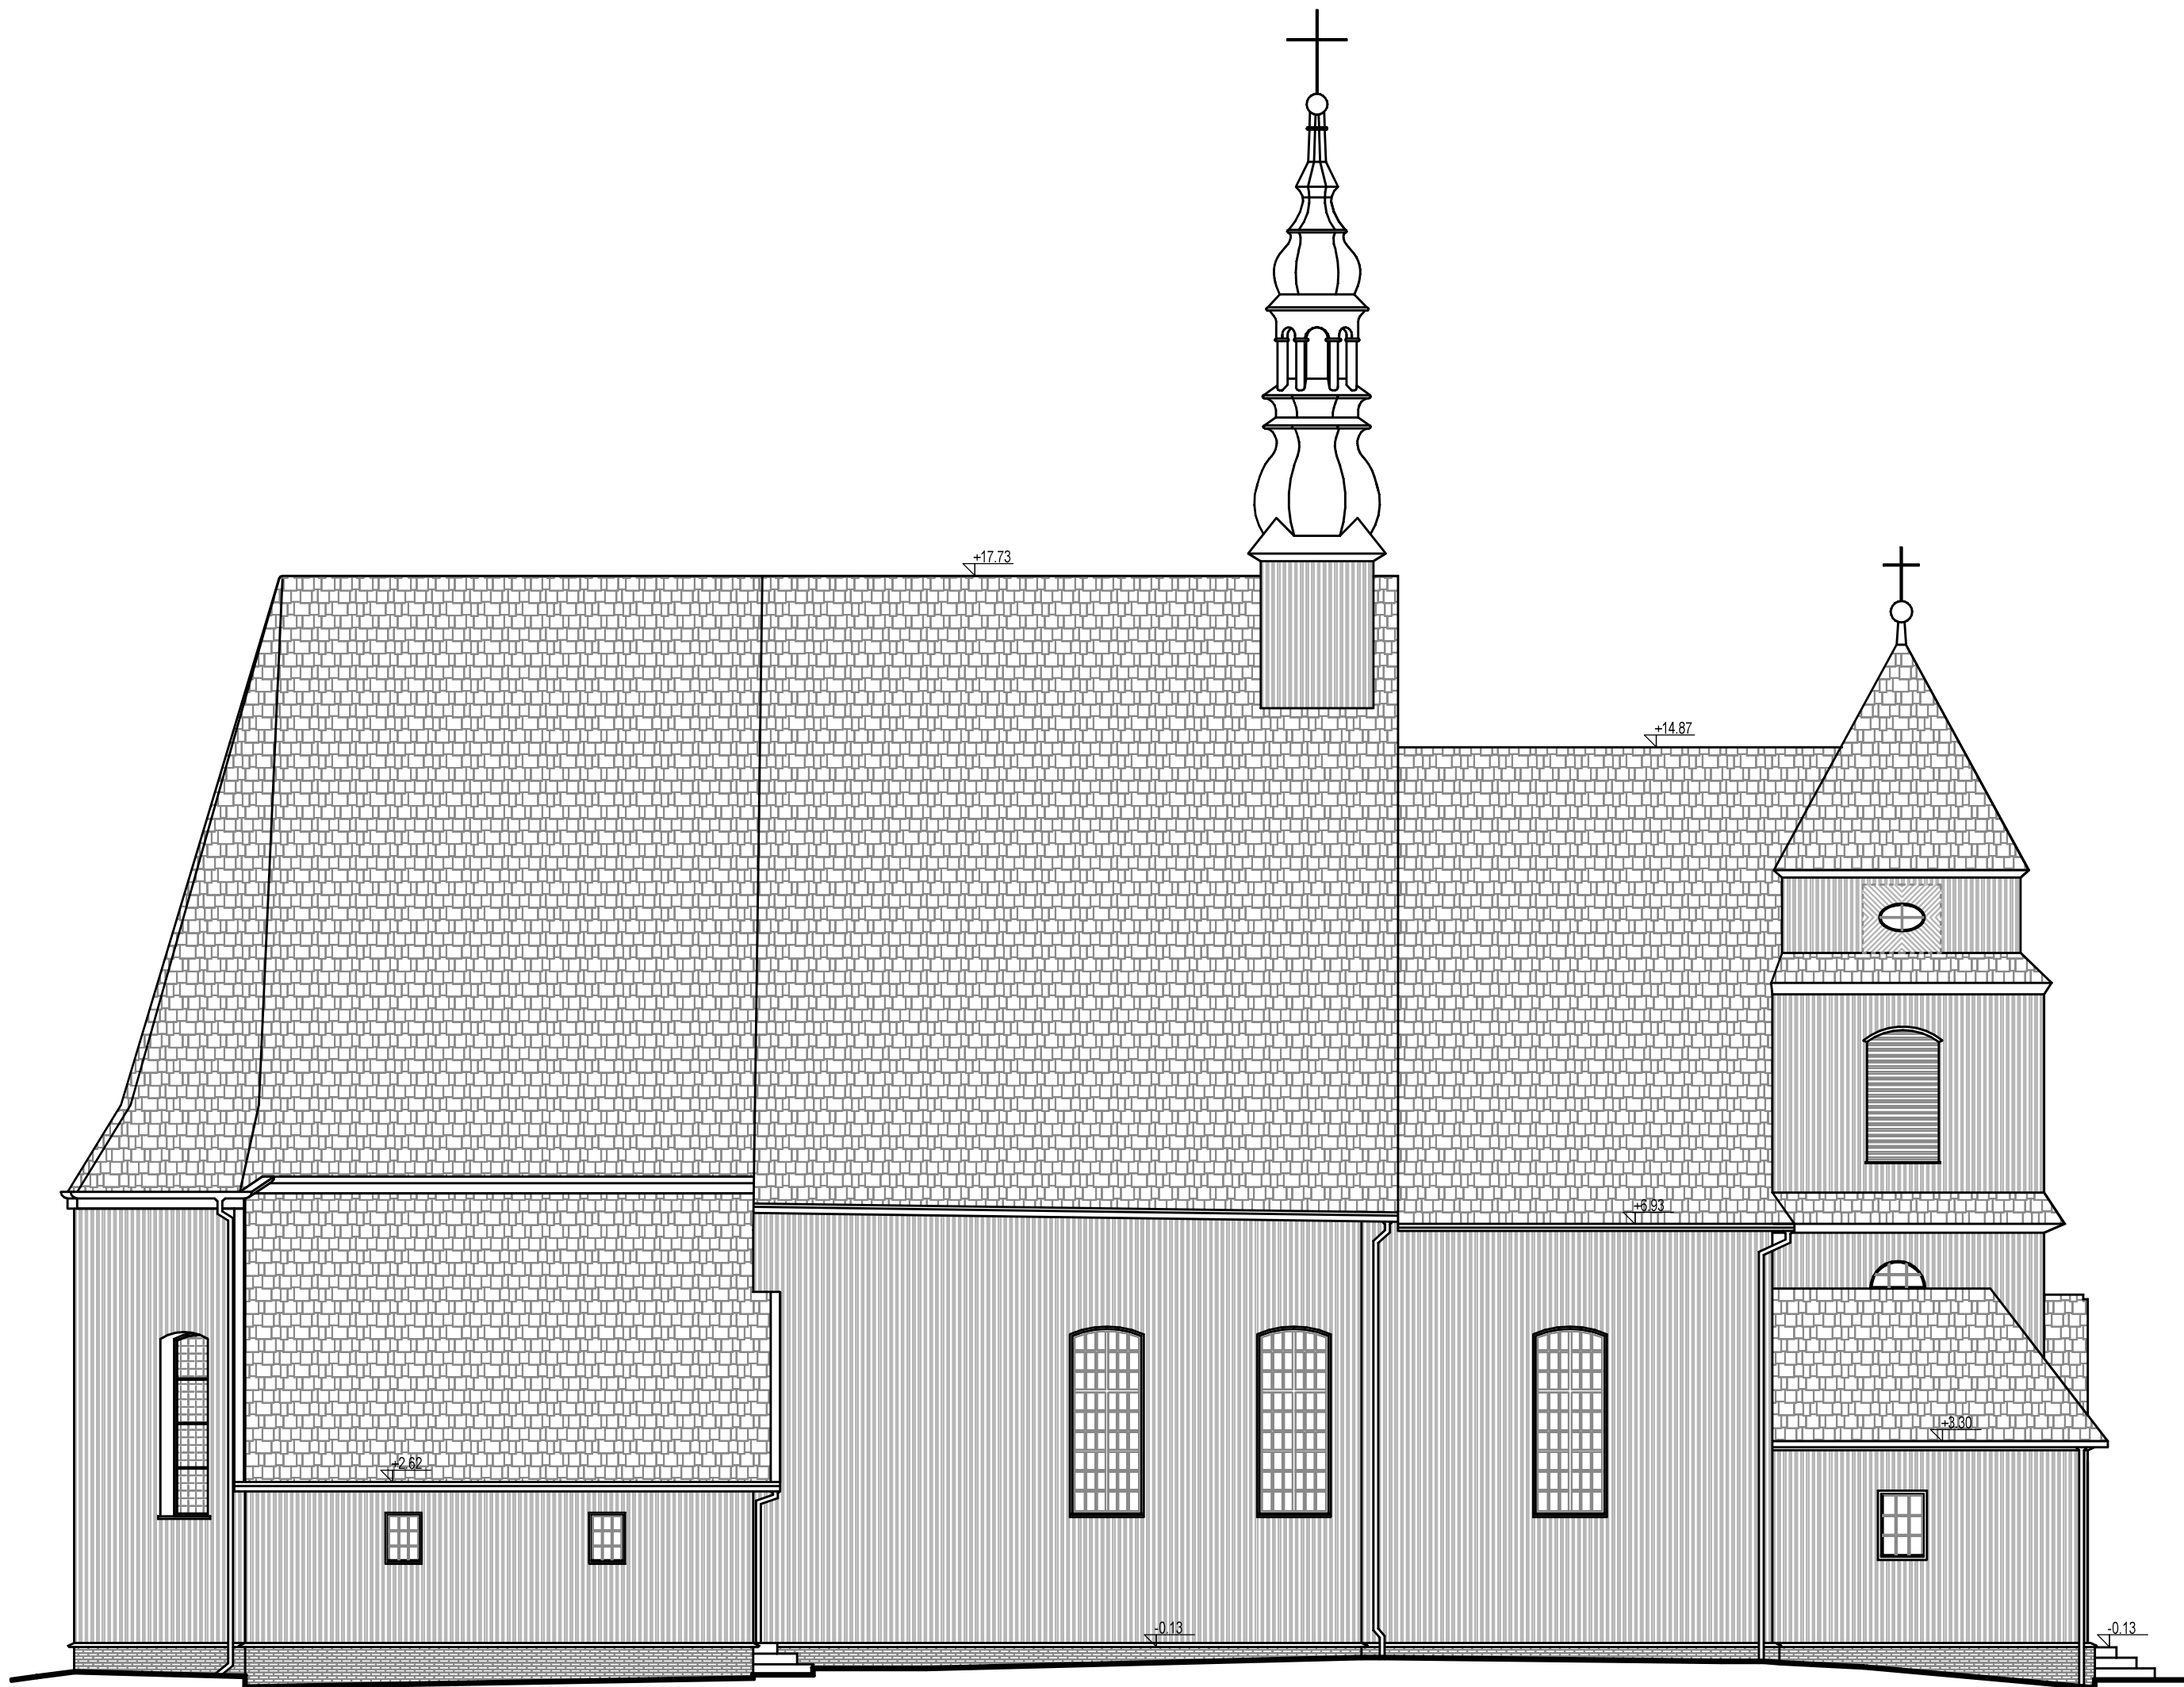
OPIS STANU ELEWACJI:

Elewacja kościoła potrzebuje natychmiastowej interwencji ratunkowej zabezpieczającej świątynię przed degradacją i zniszczeniem wnętrza. W tym celu konieczne są niezbędne naprawy, wymiana niektórych elementów oszalowania i gontów, wzmocnienie osłabionych elementów konstrukcji, oczyszczenie całej powierzchni zewnętrznej oraz gruntowna impregnacja. Deski okalające kościół są w dużej mierze surowe i częściowo zmurszałe, co pod wpływem warunków atmosferycznych przyspiesza ich rozpad i dlatego wskazane jest zastosowanie profesjonalnego środka zabezpieczającego. Do uzupełnienia są brakujące gonty, co powoduje wlewanie się wody do środka. Uzupełnienia wymagają opierzenia z blachy przy dachu i przy dolnym okapniku. Niezbędne są naprawy nieszczelnych drzwi wejściowych do kościoła. Konieczna jest wymiana wypreżonych lat okrywających styki desek pionowych oraz listew wokół okien, które wymagają uszczelnienia na łączeniu okna ze ścianą. Potrzebne jest wzmocnienie skrzydeł okiennych oraz uzupełnienie brakujących elementów w oknach.

1. Postawienie rusztowań i podnośnika koszowego oraz zabezpieczenie terenu przy kościele.
2. Dokonanie prób powierzchni w celu wyboru najlepszej metody i środka impregnującego.

3. Usunięcie warstwy łuszczącej się starych farb, resztek mikroorganizmów i innych zanieczyszczeń z powierzchni elewacji metodą uznaną przez wykonawcę za optymalną.

4. Dezaktywacja szkodliwych mikroorganizmów (glony, pleśnie, mchy, grzyby).
5. Usunięcie zniszczonych elementów oszalowania ścian, stolarki i pokrycia dachowego.

6. Rekonstrukcja usuniętych elementów w analogicznym materiale i obróbce.
7. Uszczelnienie miejsc niewralgicznych w otworach okiennych i drzwiowych.
8. Wybór optymalnego środka do impregnacji i zabezpieczenia drewna.

9. Wybór kolorystyki na podstawie próby na obiekcie - do prezentacji i decyzji Komisji Konserwatorskiej.
10. Wykonanie docelowej impregnacji.
11. Sporządzenie dokumentacji fotograficznej i opisowej z przebiegu prac z załączeniem kart technicznych zastosowanych materiałów.
